## **Hjortspringbådens Laug**

### **Holdbarhed af sysnore (Vedligehold af midterstykke)**

**2.03.3.2 (11.03)**

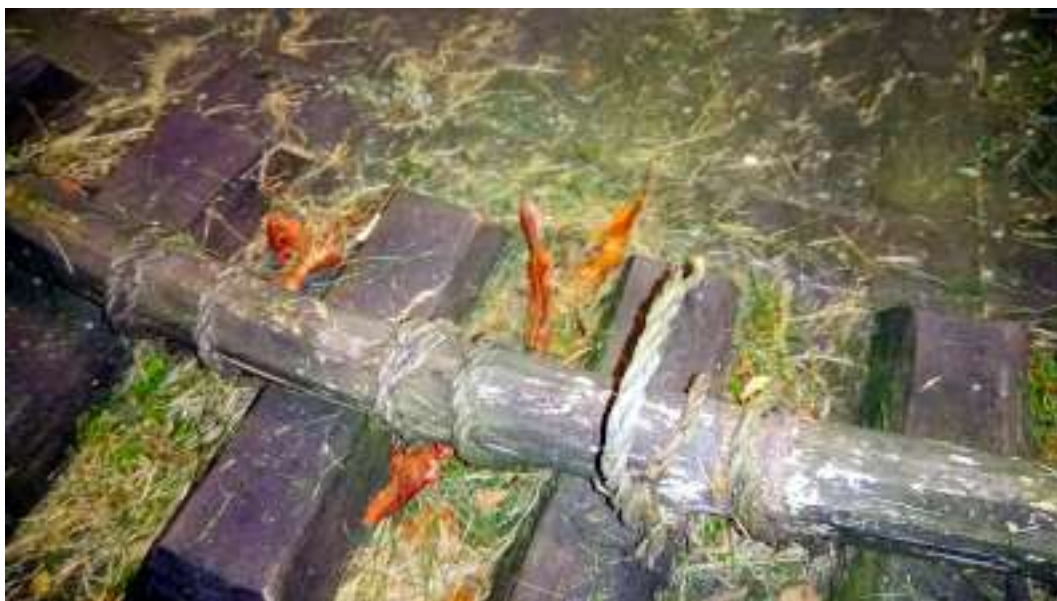
Prøvestykket har været brugt, sammen med det tilsvarende af en stævn, til udstillinger flere steder i [Europa](#). Det bruges nu som blikfang ved indkørslen til Lindeværftet. Her har det tilbragt tre sommersæsoner (juni – september) udsat for vejrligets indflydelse. Det bekom det ikke vel! Træets overflade blev noget nedbrudt og angrebet af borebiller, sysnorene var delvist smuldret/skørt og helt uden styrke. I 2017 blev det, efter det var taget ind på værkstedet, skilt ad i sine bestanddele.

Sysnore af lindebast kan, ubeskyttet, maksimalt holde i tre år udendørs i sommermånederne.

*Fig. 1: Eksempel på nedbrudte syninger.*

Midterstykket blev adskilt i sine bestanddele og den nedbrudte overflade blev afrenset, alle delene blev behandlet med beskyttelsesolie, GORI 22-7, som både imprægnerer og beskytter mod borebiller.

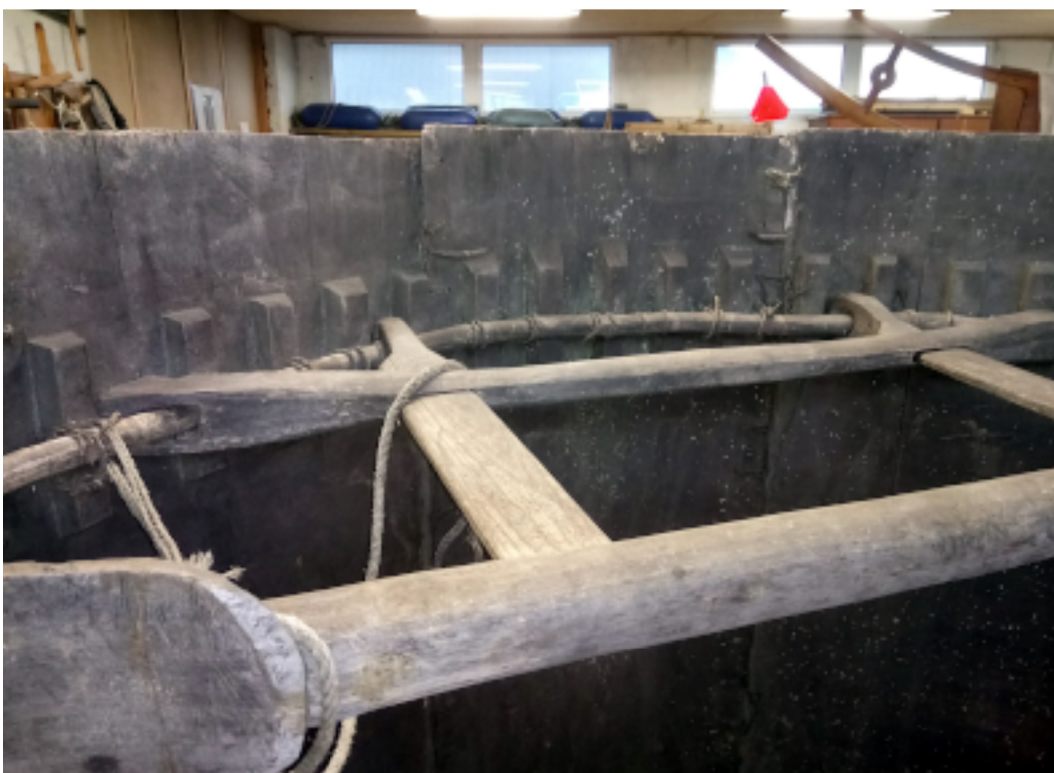
*Fig. 2: Det rengjorte midterstykke inden adskillelse.*

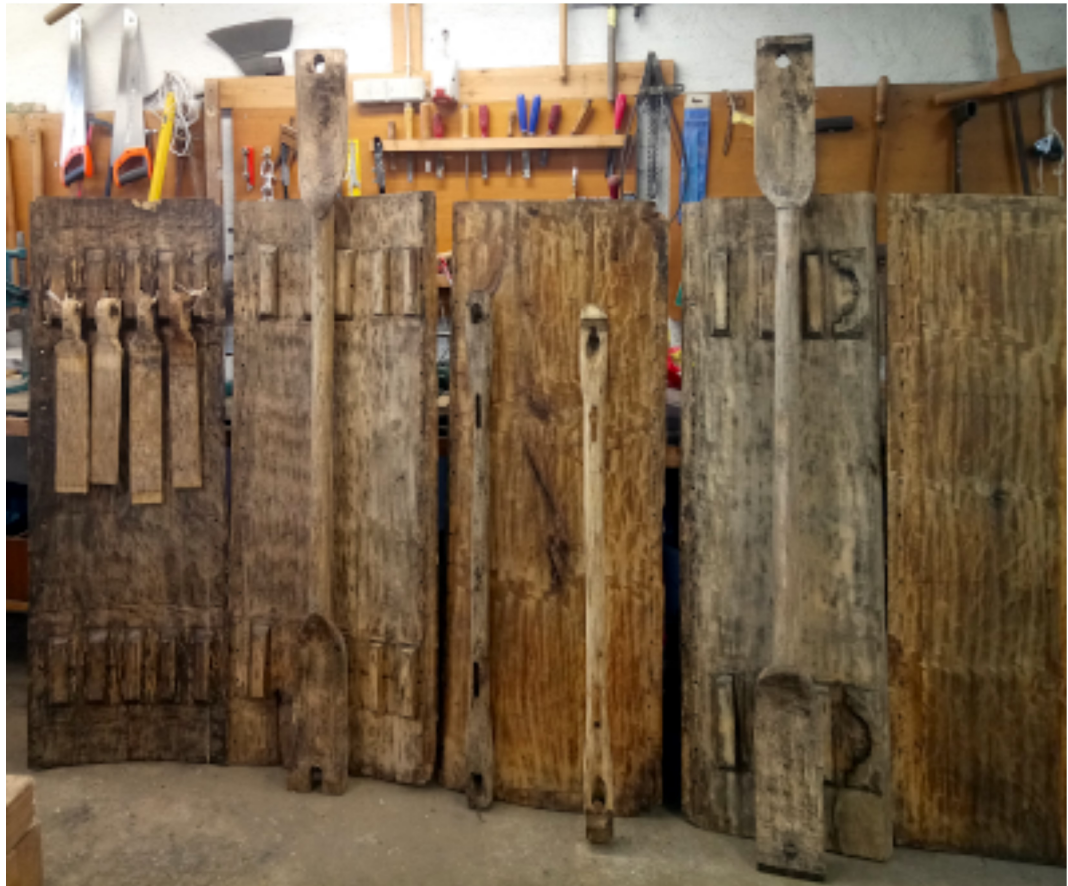
*Fig. 3: Midterstykkets dele.*

Det ene af de to sideplanker har været sammenlimet af to stykker træ, denne limning var gået op. Der har måske været brugt almindelig snedkerlim til indendørs brug. Det var vist ikke meningen at midterstykket skulle anbringes i det fri.

Plankens to stykker blev afrenset og der blev isat et antal dybler og det hele limet med vandfast snedkerlim.

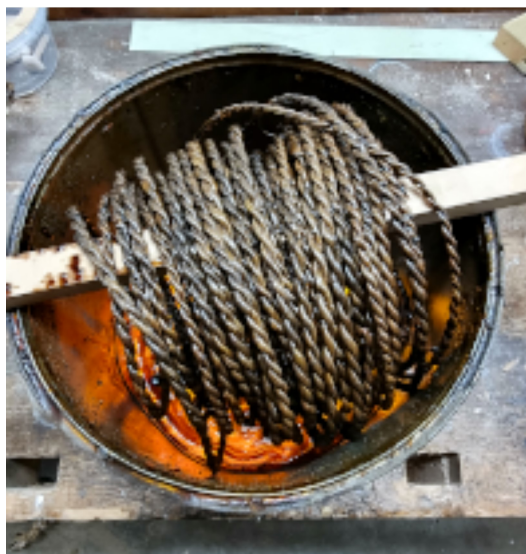
Fig. 4: Tjæret sysnor til afdrypning.

I november 2021 var vi så klar til at fremstille synsorene (ref. [mm 2.03.2.1](#)), som efter udspænding i en uge, var klar til imprægnering med trætjære.

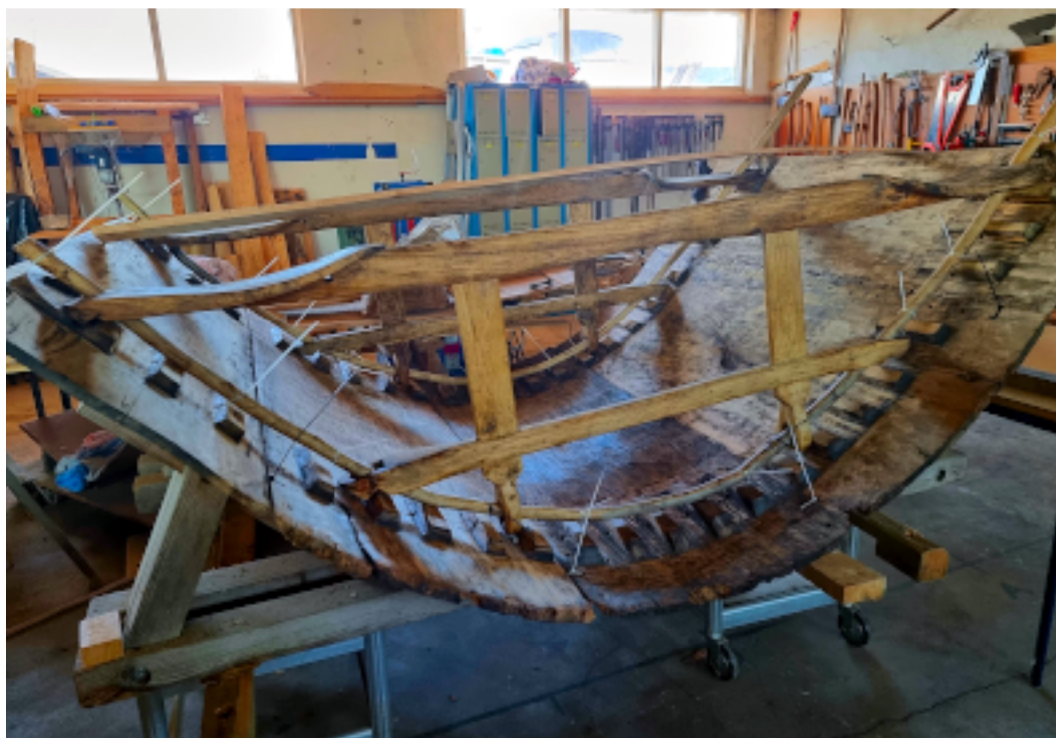
Fig. 5: Midterstykket holdt sammen med plaststrips.

Bådskallen skulle samles med støtte af en "bedding" af vore to museumsvugger fra Frankfurt og ribbestativernes dele blev holdt sammen, midlertidigt, med brug af plaststrips.

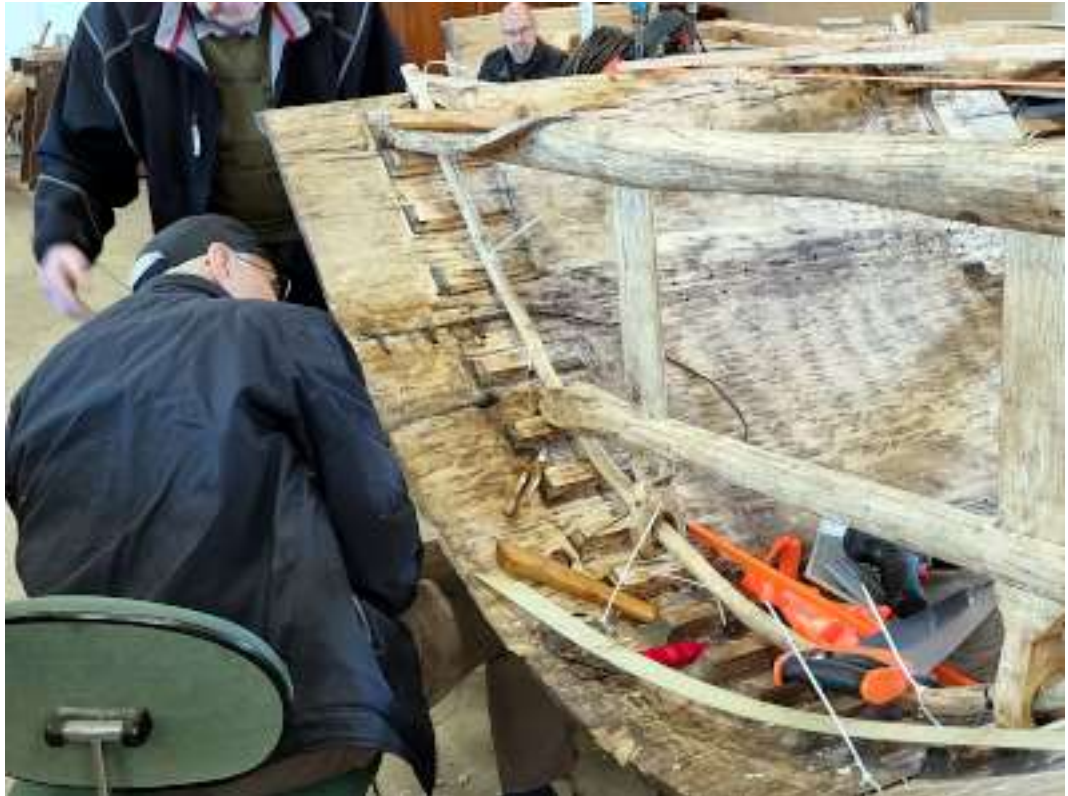
*Fig. 6: Syningen af bordene er begyndt af Hans (siddende) og Johannes.*

Syningen af bordene blev påbegyndt i november 2022 og blev afsluttet sidst på året.

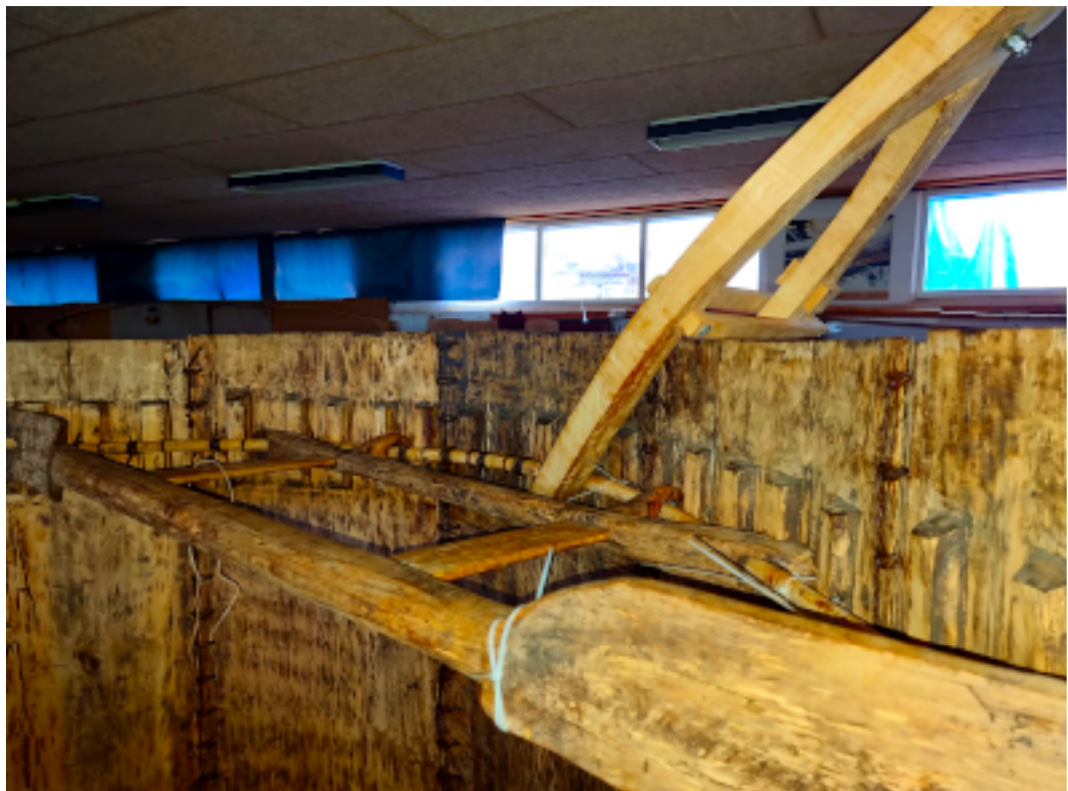
*Fig. 7: Et ribbestativ bindes fast til klamperne.*

En specialdesignet spændetang (fra Loke), bruges til at trykke hasselgrenen ned til klamperne, mens surringerne fastgøres, det var i januar 2023.

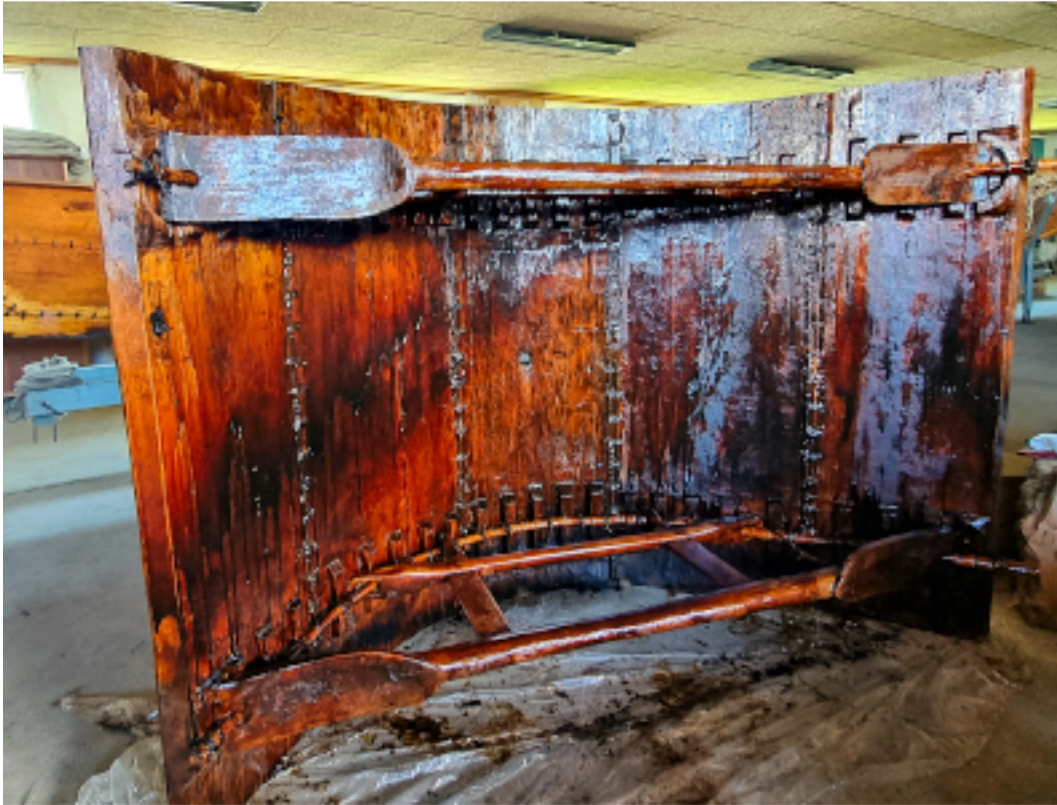
*Fig. 8: Tjæret indvendig.*

Det var afsluttet i maj 2023. Syningerne blev ikke behandlet med harpiks, denne gang, fordi tjæren stadig var fugtig, så harpiksen kunne ikke binde. Det skal så vente til vi tager stævnstykket ind igen, sidst på året.

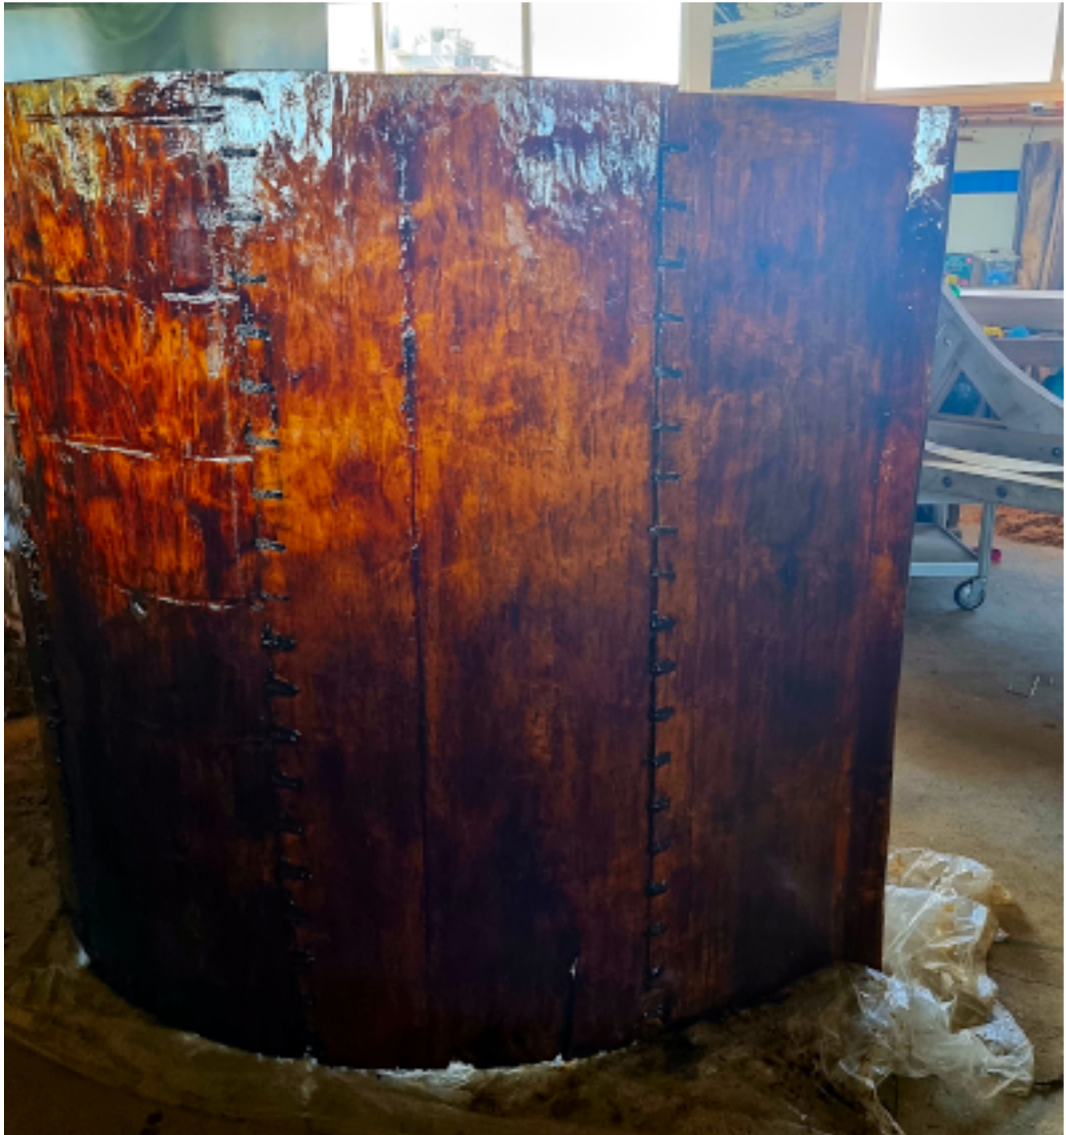
*Fig. 9: Og udvendigt.*

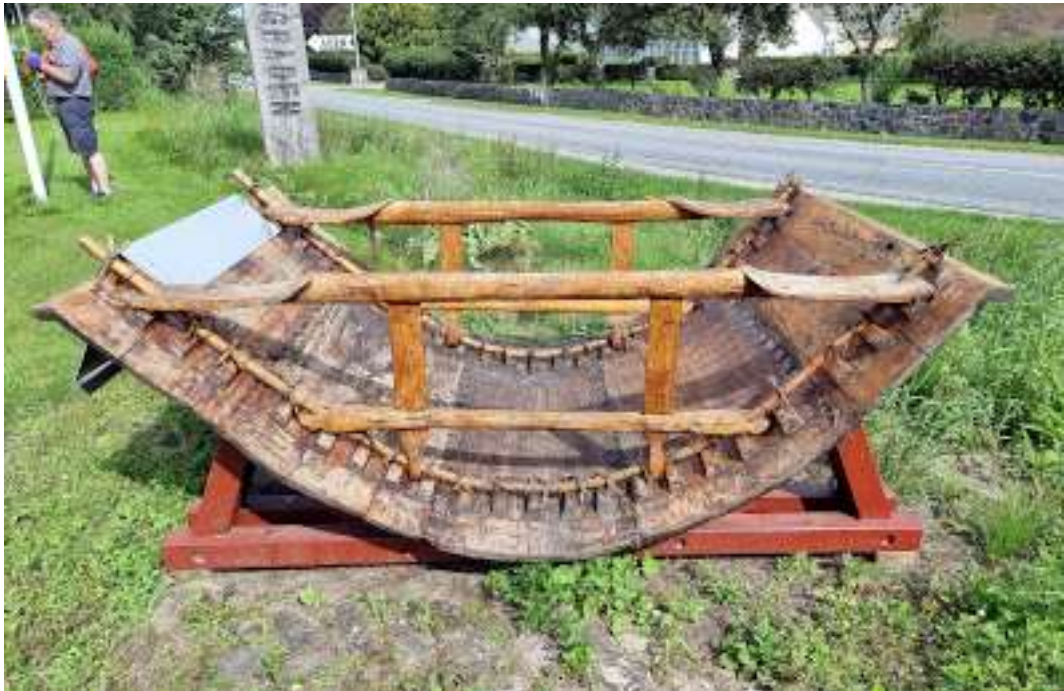
*Fig. 12: Blikfanget i august 2023.*

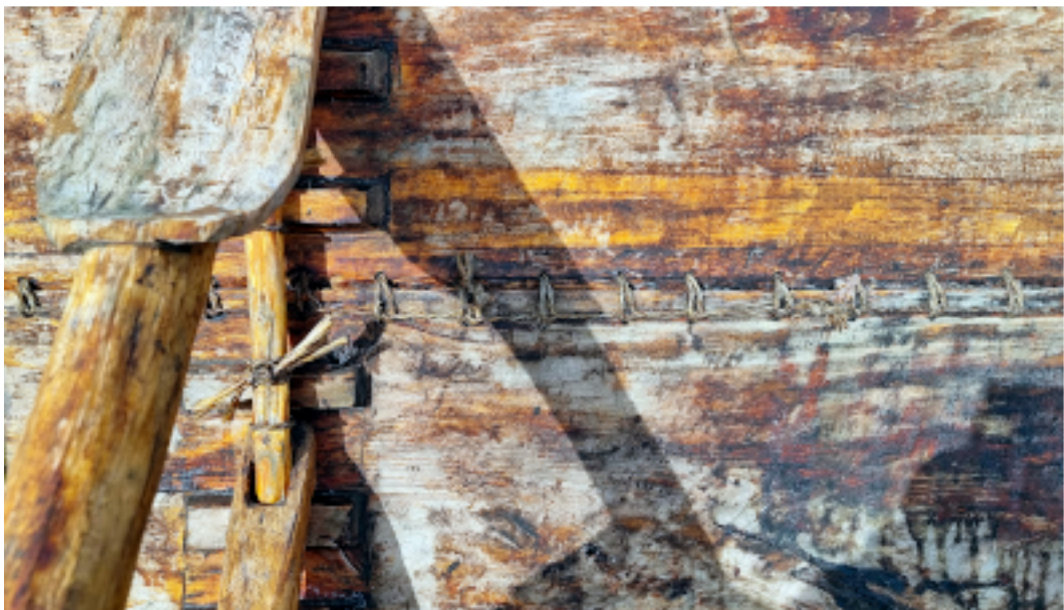
*Fig. 13: Tjæren er næsten væk og sysnorene er meget tørre.*

Tjæren inde i midterstykket er nedbrudt i vejrliget og der er ikke tjære tilbage i/på sysnorene.

Midterstykket kom ind igen, da sommersæsonen var slut. Den blev sat til at tørre indtil maj 2024, hvor der blev gjort klar til genbehandling.

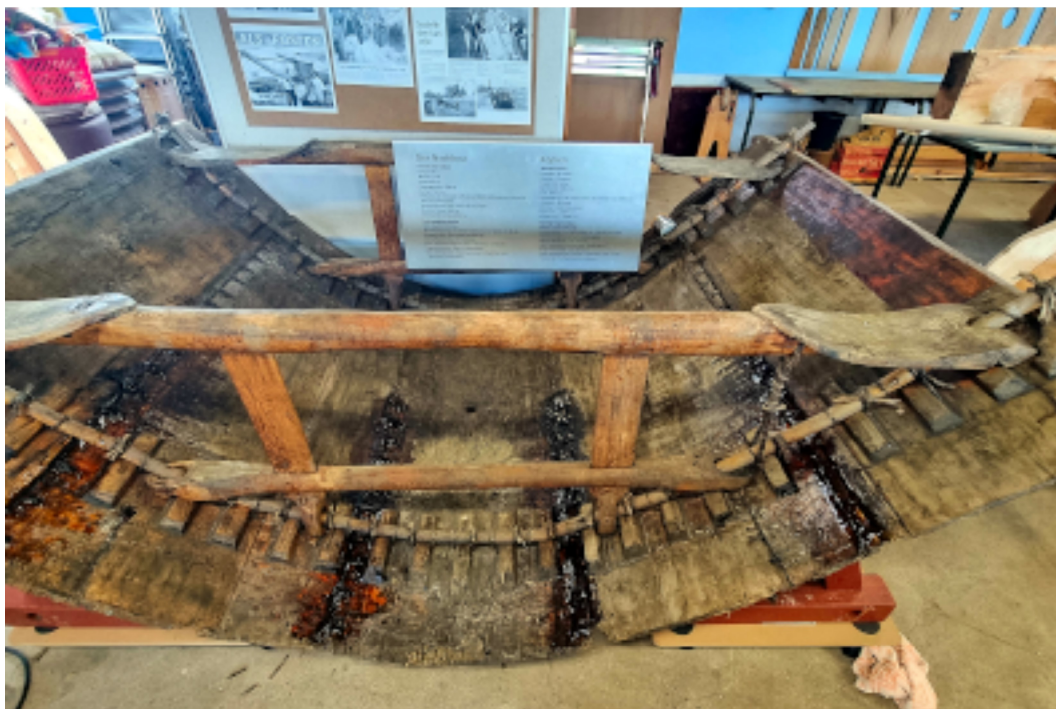
*Fig. 14: Halvdelen af syningernes længde har fået harpiks.*

Syningerne indenbords, blev afbørstet og blæst rene med trykluft.

Der blev fremstillet en harpiksblending med ca. 15% tælle. Det er magere end Tiliias, men der er ingen bevægelse mellem plankerne og en magre blanding er mere modstandsdygtig mod solens opvarmning.

Den halve længde af de indvendige syninger blev beskyttet af harpiksblendingen, på samme måde, som det er blevet gjort på Tilia. De udvendige dele af syningerne blev ikke behandlet, de er i ”skygge” for regn og sol. Samtidig undgås det, at fugt ophober sig i spalterne.

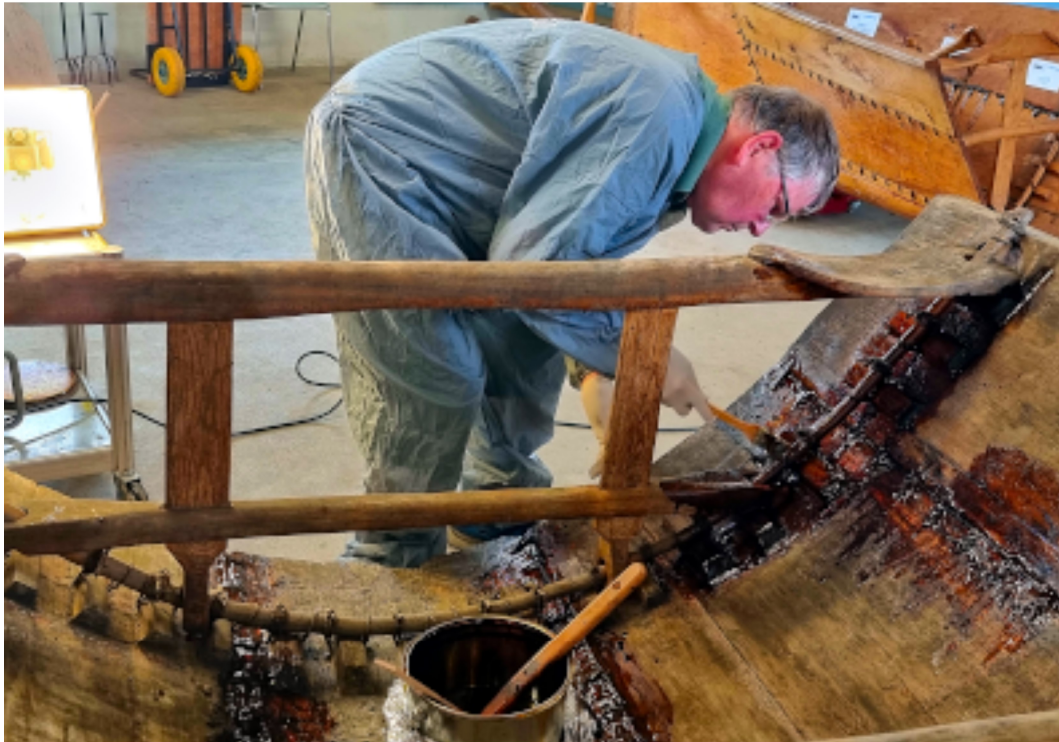
*Fig. 15: John tjærer midterstykket indvendig.*

Midterstykkets indre blev påført opvarmet, 40-50 °C, trætjære ind i alle hjørner og sprækker. Opvarmet tjære kan nemmere påføres i et tyndt lag.

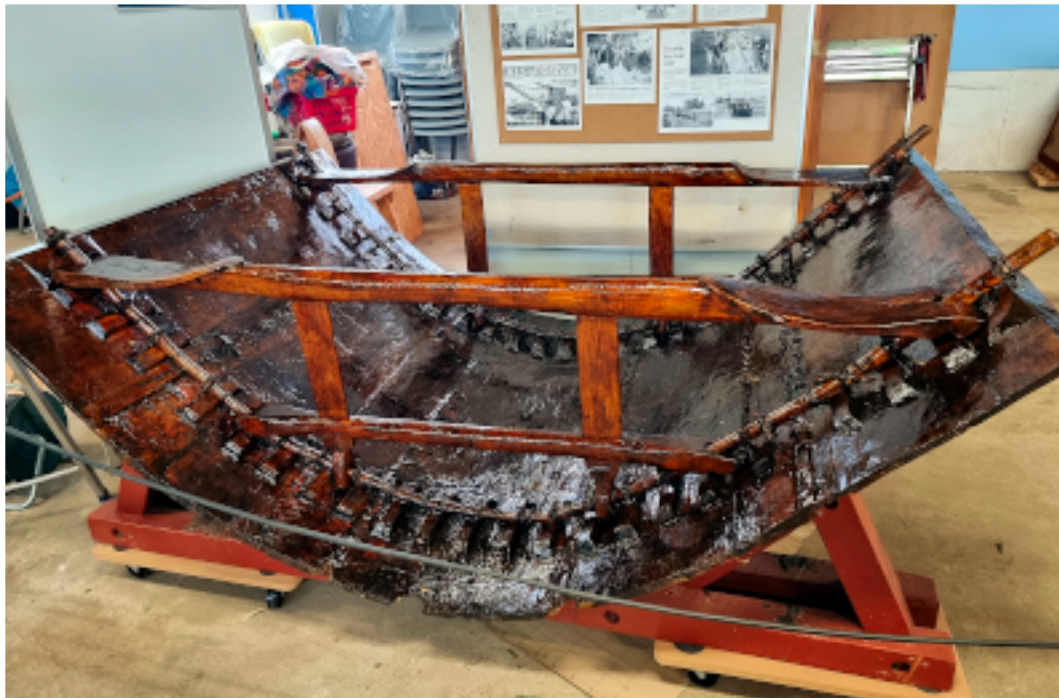
*Fig. 16: Midterstykket med 2024-behandlingen.*

Nu er midterstykket klar til 2024-sæsonen. Vi venter nu på resultatet.
