Hjortspringbådens Laug

Vedligehold af Tilia, 2006, 2018-2021

Hjortspringbådens Laug. Vedligehold 2006, 2018-2021.

Medlemsmappen nr. 11.02

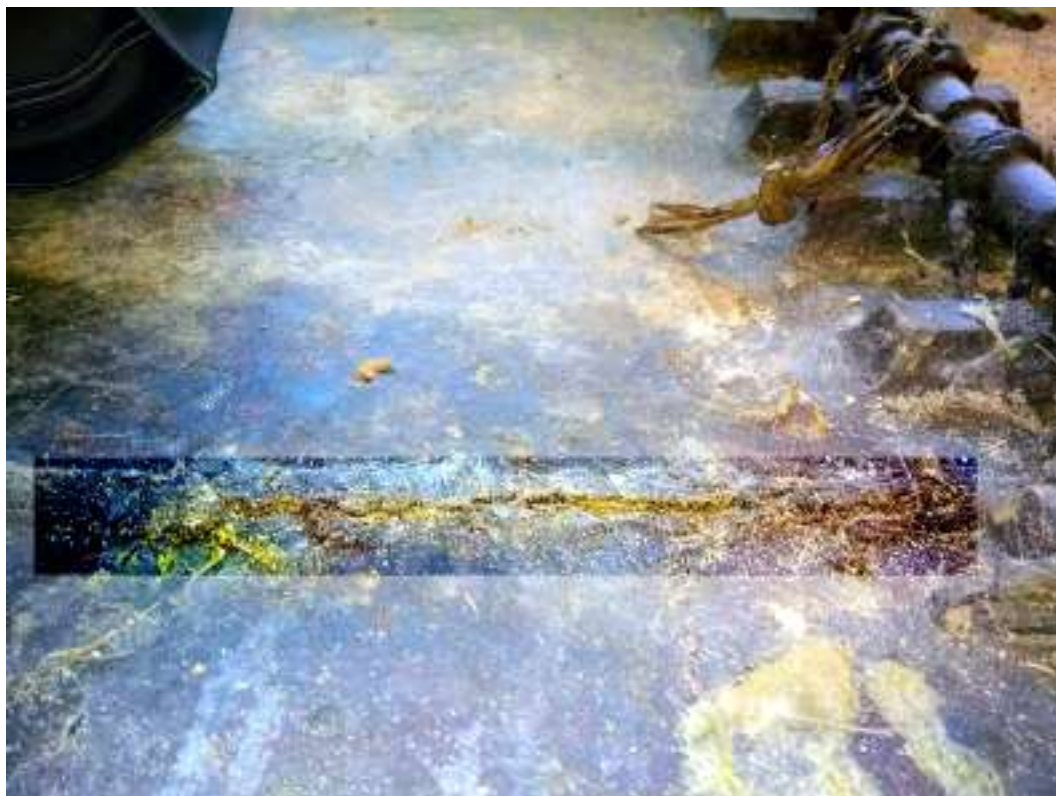
Der viste sig revner adskillige steder langs syningerne.

Fig. 2: Eksempel på revne ved syning i bunden (fremhævet).

Ved nærmere inspektion, viste det sig, at det var harpiksen¹, der var revnet og ikke træet i bunden, heldigvis!

Der blev nu påbegyndt en afrensning af overflødig harpiks fra for til agter og harpiksen over syningerne blev genopvarmet med en varmluftspistol, 350 – 550 °C, forsigtigt, harpiks afgiver brændbare dampe ved for kraftig opvarmning, herved smeltedes revnerne sammen igen. Om det så er en holdbar løsning, er ikke afklaret endnu. Der er beskrevet hvilken blanding af harpiks og oksetælle, der blev brugt, ej heller hvornår det er udført.

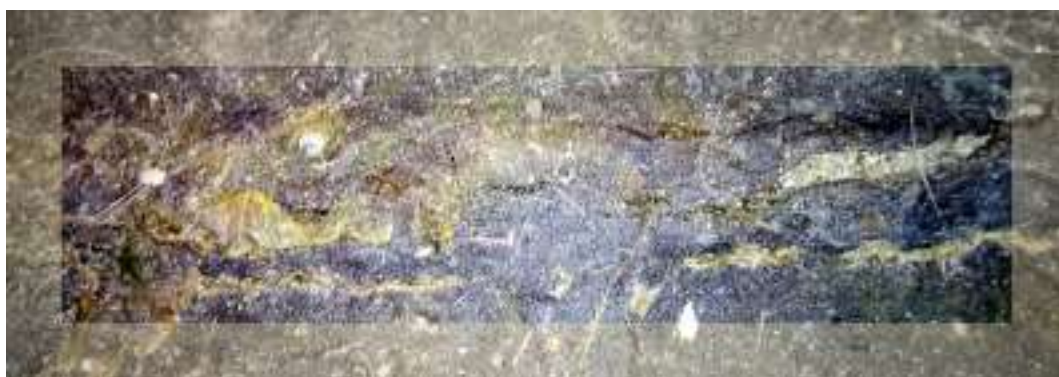
Fig. 3: Et eksempel med flere revner omkring en syning.

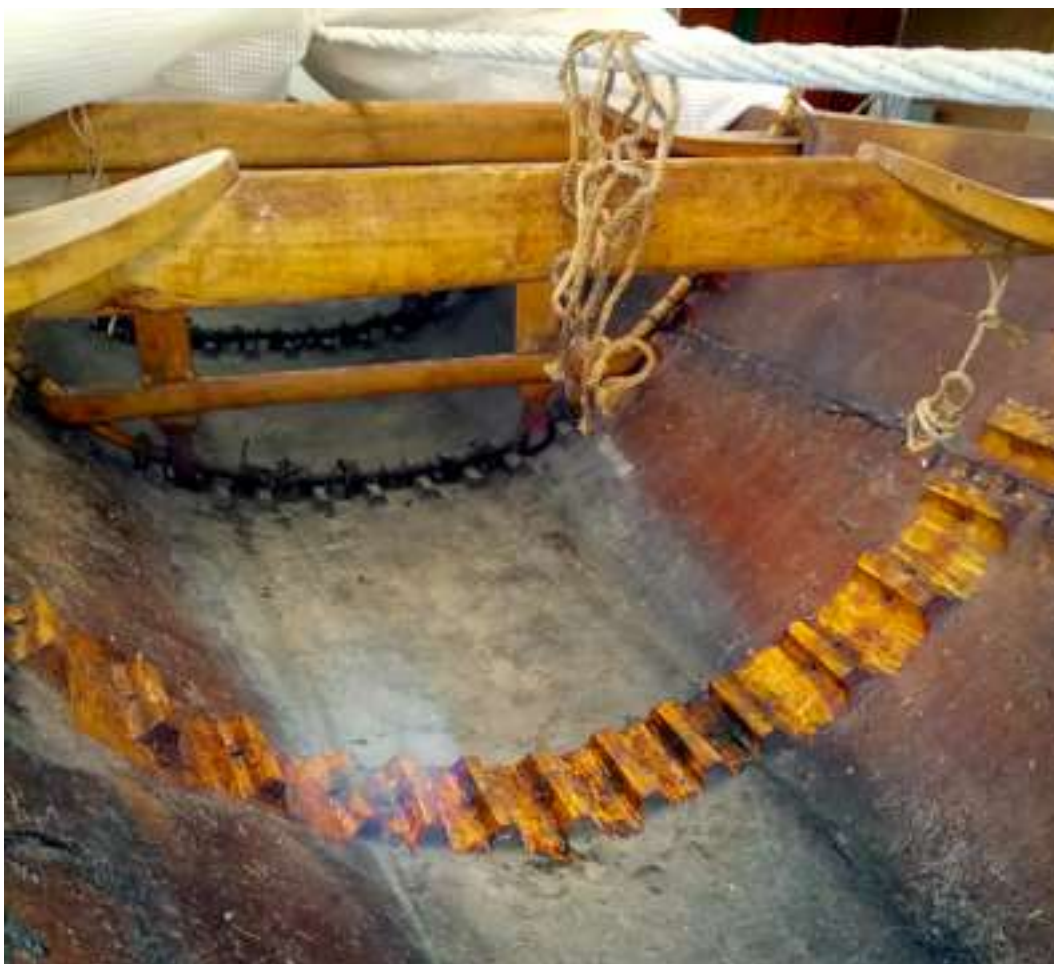
Hele ribbestativet blev taget ud af båden. Under dette arbejde blev det konstateret at klamperne, og især, firkanthullerne var indsmurt i et tykt harpikslag. Dette umuliggjorde en nem reetablering, så det var nødvendigt at fjerne al harpiksen fra klamper og mellemrummet mellem dem.

Fig. 4: Tofte 9's plads i Tilia, med afrensede klamper.

Hullerne i klamperne blev rensed ved at trækker en snor igennem hullet under opvarmning med varmluftspistol, 350 – 550 °C, forsigtigt, harpiks afgiver brændbare dampe ved for kraftig opvarmning, herved smeltedes revnerne sammen igen. Om det så er en holdbar løsning, er ikke afklaret endnu. Der er beskrevet hvilken blanding af harpiks og oksetælle, der blev brugt, ej heller hvornår det er udført.

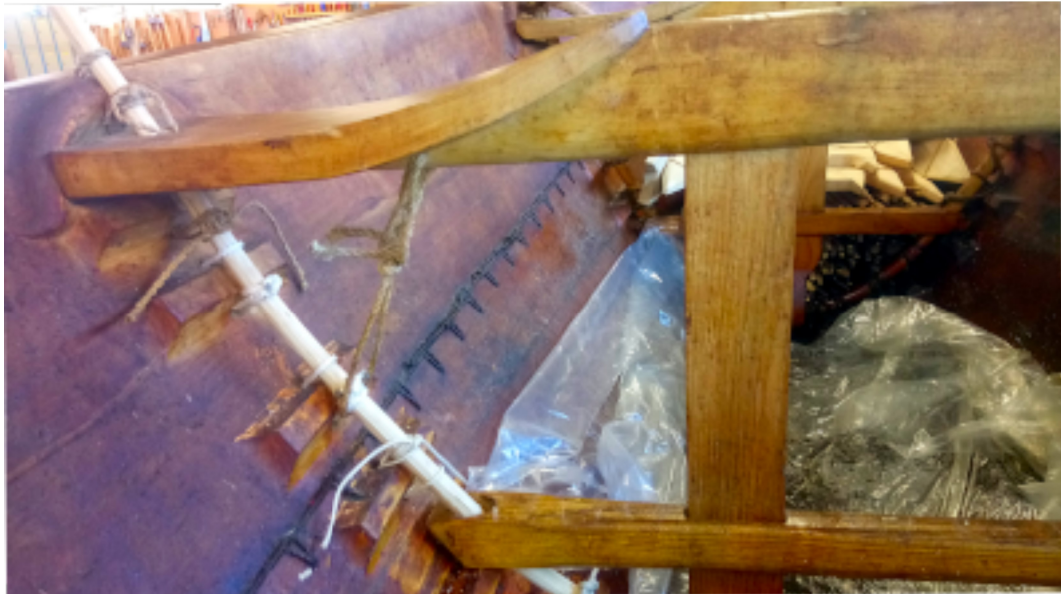
Under gennemgangen af båden, blev det konstateret at tofte 9's hasselsvøb var blevet angrebet af borebiller, så mange, at det blev besluttet at udskifte hasselgrenen.

Fig. 5: Spant 9's ribbestativ isat med midlertidige surringer.

Ribbestativet er opbygget igen med et friskt hasselsvøb. Svøbet er surret til klamperne med midlertidige surringer. Vi skal først have fremstillet nye bastsnore. Dette gælder dog ikke for surringerne ved toften, her er det nødvendigt, at bastsnoren isættes samtidig med, at toften placeres på den øverste klampe. Der blev udskåret en rille i klampen til snoren, så den ikke skamfiles.

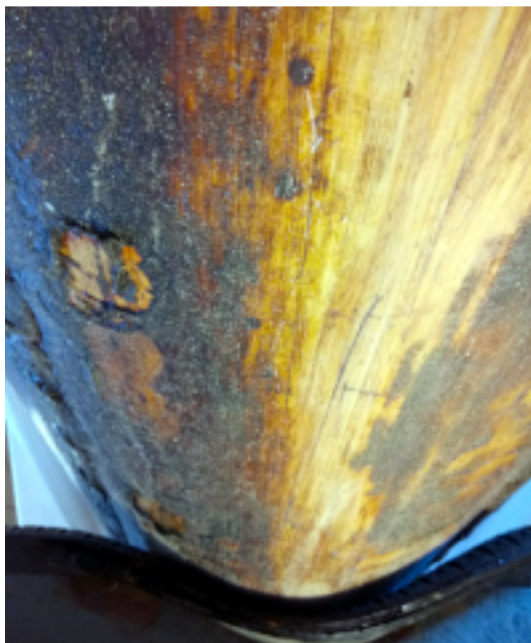
Fig. 7: Tiliias bund, set mod for.

Dette billede, fra Tiliias stævsnende, viser at, bunden bærer præg af, at båden har været i nærkontakt med betonfliserne på opalerrampen i Dyvig. Det er godt at vi har øget bundens tykkelse (med 5 mm til 25 mm på midtten). Det kan også ses, at det tykke lag af harpiks ikke beskytter træet i bunden.

Der er ingen grund til at have bunden dækket af harpiks, det skal kun bruges til at beskytte syningerne, ikke mod slid – det virker alligevel ikke, men mod nedbrydning på grund af vejr og sol.

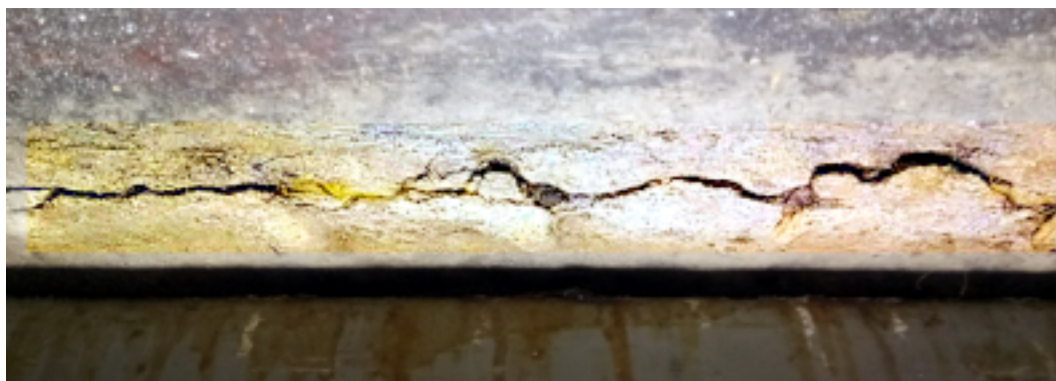
Fig. 8: Et stærkt nedbrudt harpikslag over en syning. Revnen er fremhævet i billedet.

Nogle steder var harpikslaget stærkt nedbrudt.

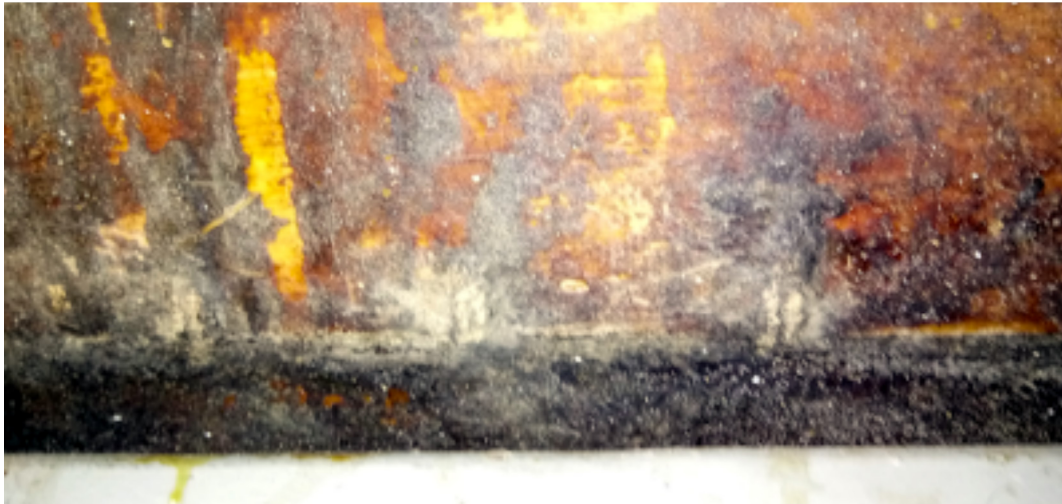
Fig. 9: Hvor de permanente bærestropper har været anbragt.

Tilias sideplanker har været smurt med harpiksblanding, blandingsforholdet har bevirket, at laget er klæbrigt, spec. når det er varmt i vejret, er noget af harpiksblandingen endt på stropperne. De er med tiden blevet meget klæbende.

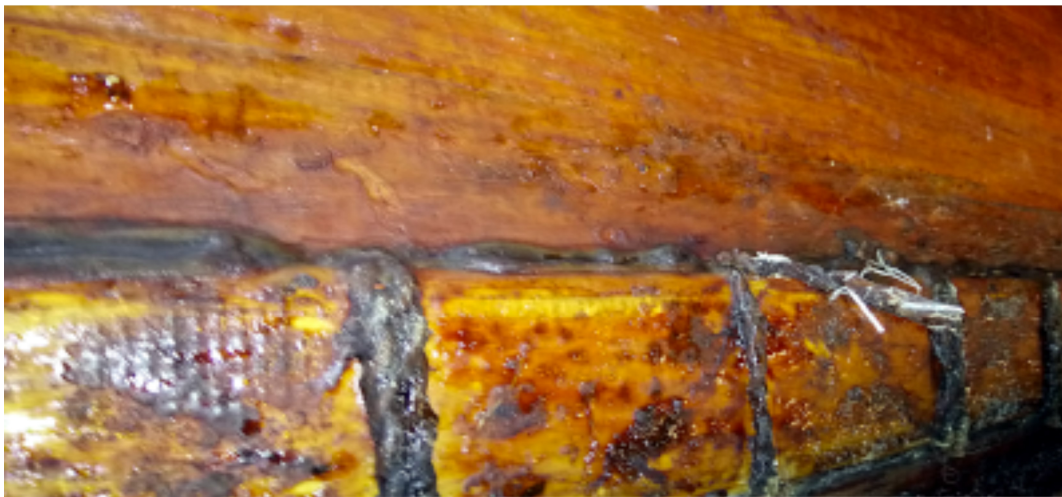
Fig. 10: En ødelagt syning.

En bristet syning på en reparationsliste. Min teori er, at det er en bærestrop, der har klæbet for stærkt til syningen og, at man har været for brutal, da stroppen skulle fjernes ved en søsætning. Mønstret i harpiksen, til venstre i billedet, stammer fra en bærestrop.

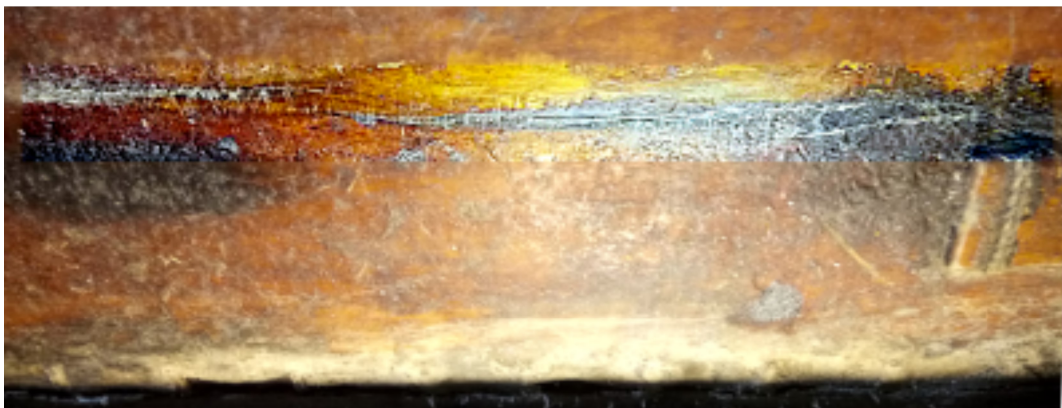
Fig. 11: Revne i sideplanken.

Revnen en forlængelse af den reparerede revne fra sejlforsøget, det blev allerede konstateret i 2006 og repareret dengang. Denne reparation bliver også beskrevet her.

Revnen så ud til at være en fortsættelse af de revner, der var opstået efter de forsøg med sejlføring på Tilia. Forsøgene blev afbrudt inden de var færdige, på grund af disse revner. Revnerne blev repareret ved at påsy en asketræsliste.

Der blev boret et hul for enden af hver revne, heri blev der limet en lindetræsprop, der blev brugt fugtstabil PU-lim.

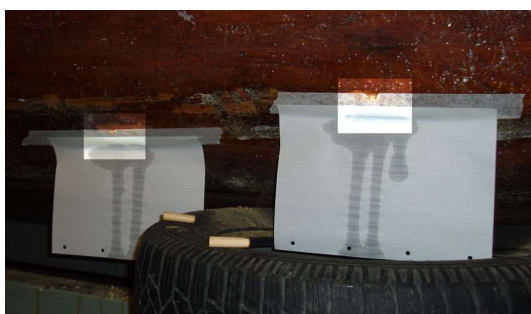
Fig. 16: Stophuller i båden og to propper (på dækket).

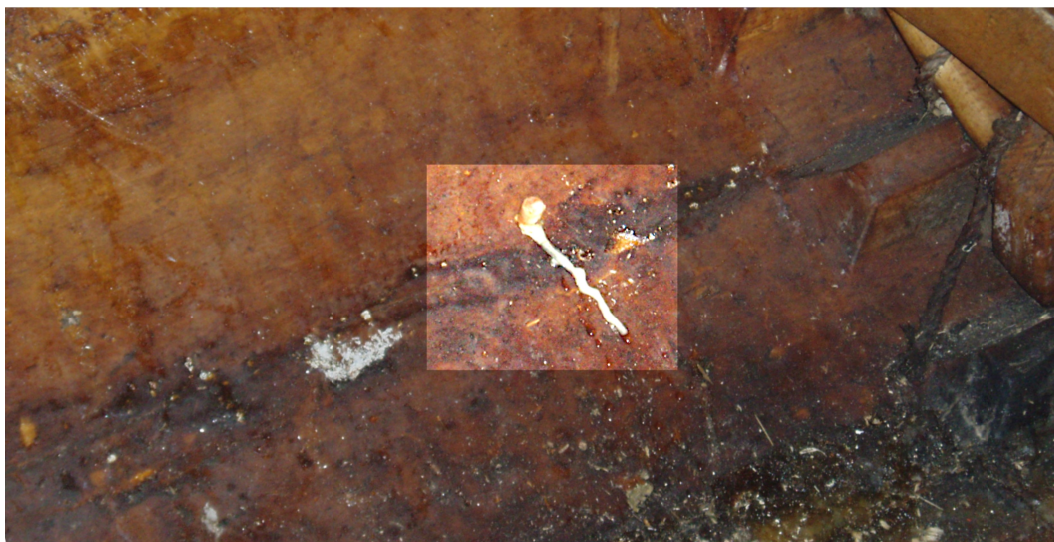
Fig. 17: En prop ved revnen, set indefra.

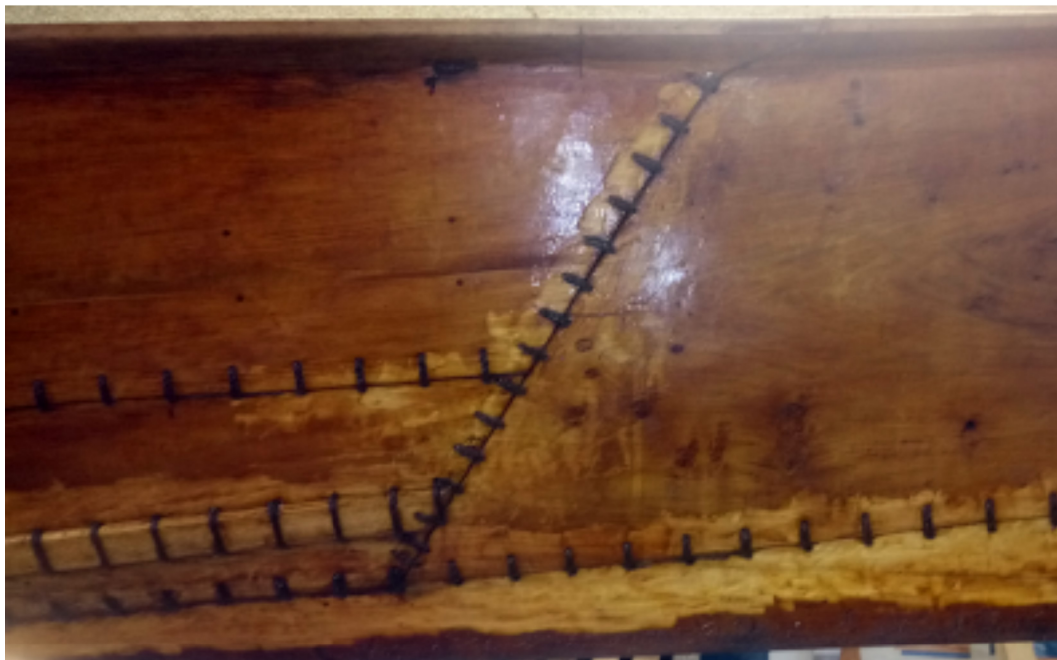
Fig. 18: Den afrensede bagbord agterende.

Den varme harpiksblanding blev påført de enkelte syning, samt spalten mellem bordene med den lille spartel.

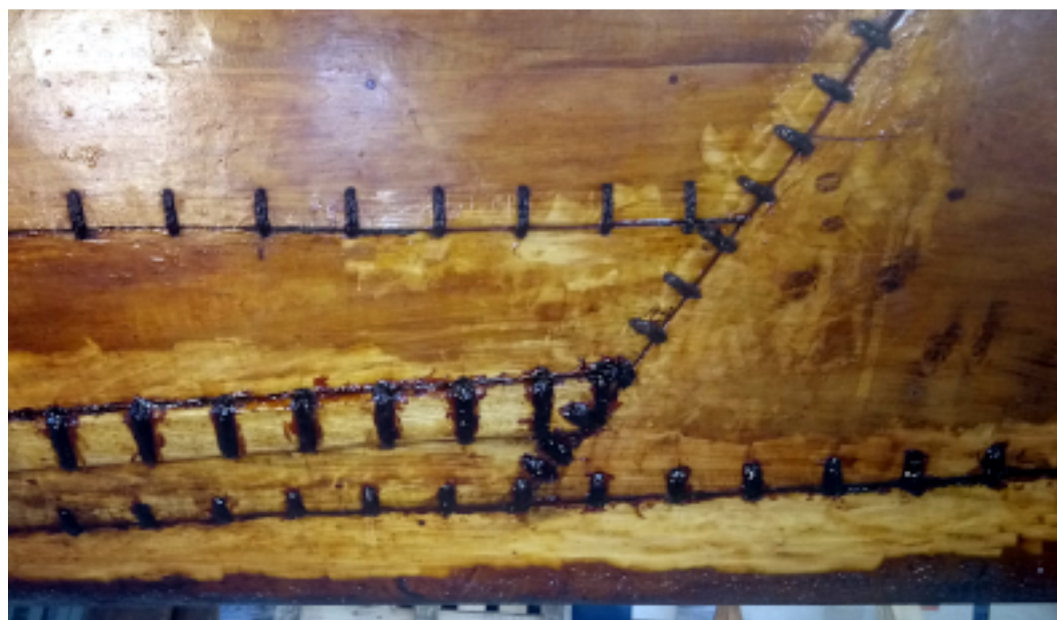
Fig. 19: Nogle af syningerne med ny harpiks.

Når et passende antal syninger havde fået pålagt harpiks, blev harpiksen formet omkring synsorene med spartlen og varmluftsblæseren.

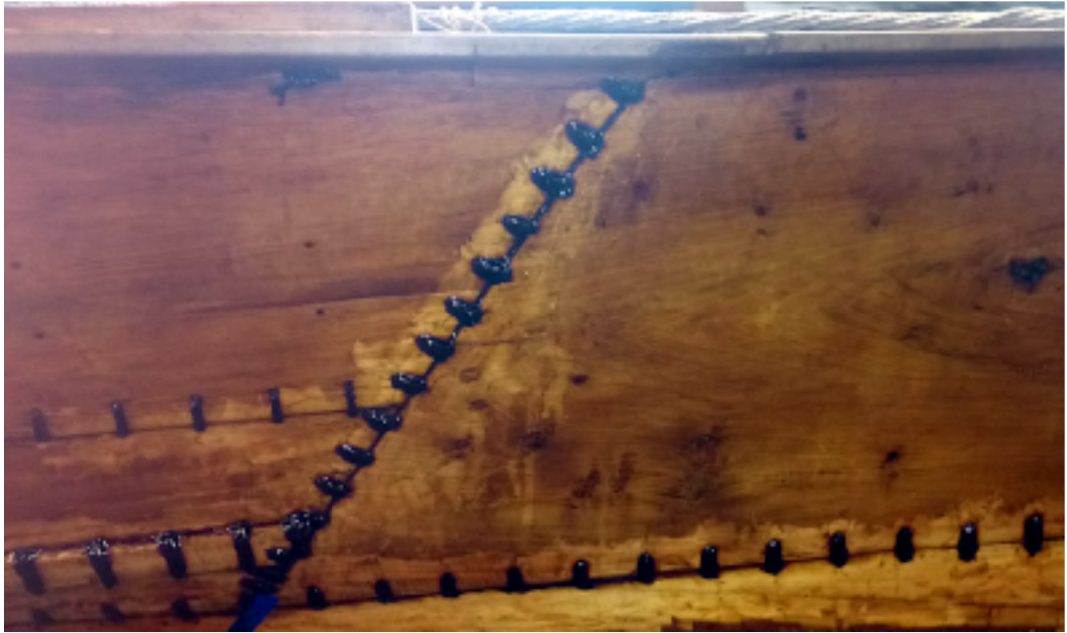
Fig. 20: Syningerne færdigbehandlet agter.

Til de syninger, der befinder sig under vandoverfladen, når vi sejler, blev der brugt en 25% harpiksblending, bortset fra de fire steder hvor bærestropperne befinder sig. Her blev der brugt 20% blandingen, for at stropperne ikke så let skulle klæbe til båden.

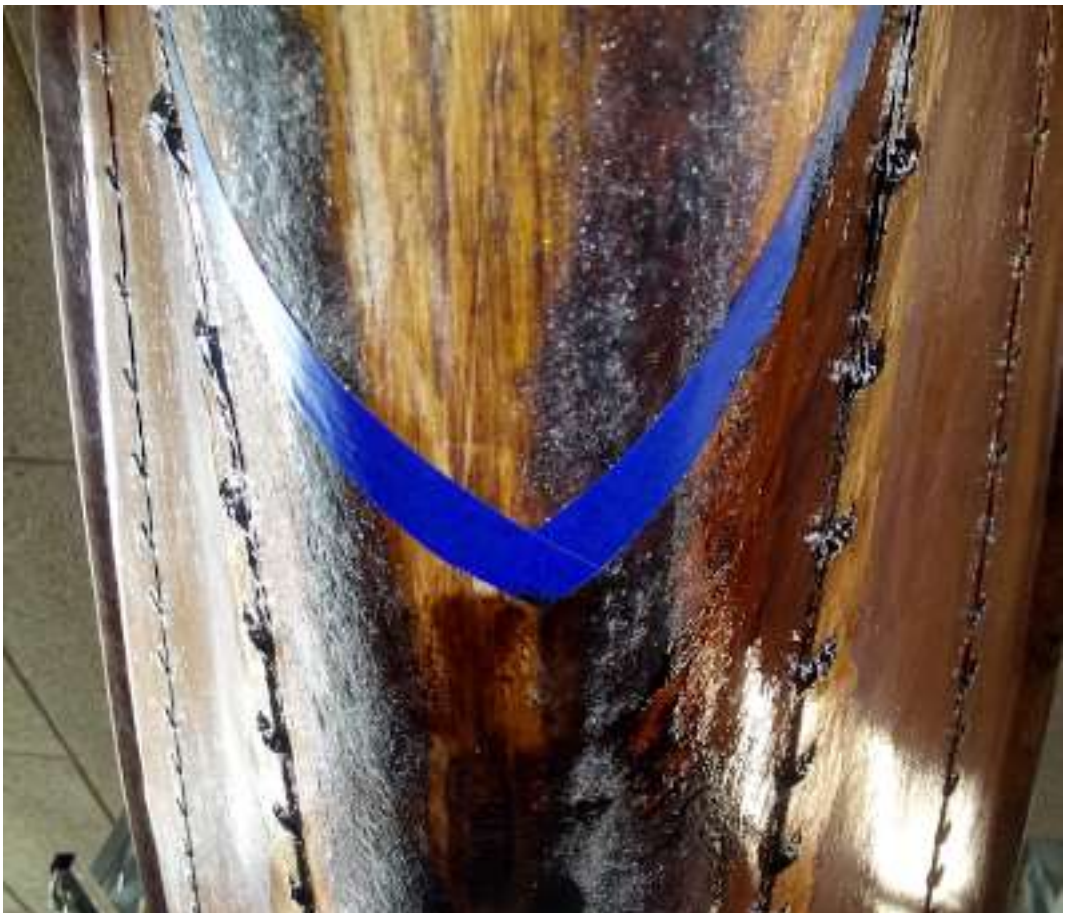
Fig. 21: Tjæret bund.

Da al harpiksarbejde var færdigt, blev bundplanken behandlet med en blanding af trætjære og linoliefernis (40%) samt tørrelse. Det behandlede område var mellem enderne af sideplankernes nedre afslutning ved stævnlodserne, det er indtil de blå tapestykker på billede nr. 21. Åse tog sig af denne opgave.
