## **Hjortspringbådens Laug**

### **Holdbarhed af sysnore (Vedligehold af midterstykke)**

**2.03.3.2 (11.03)**

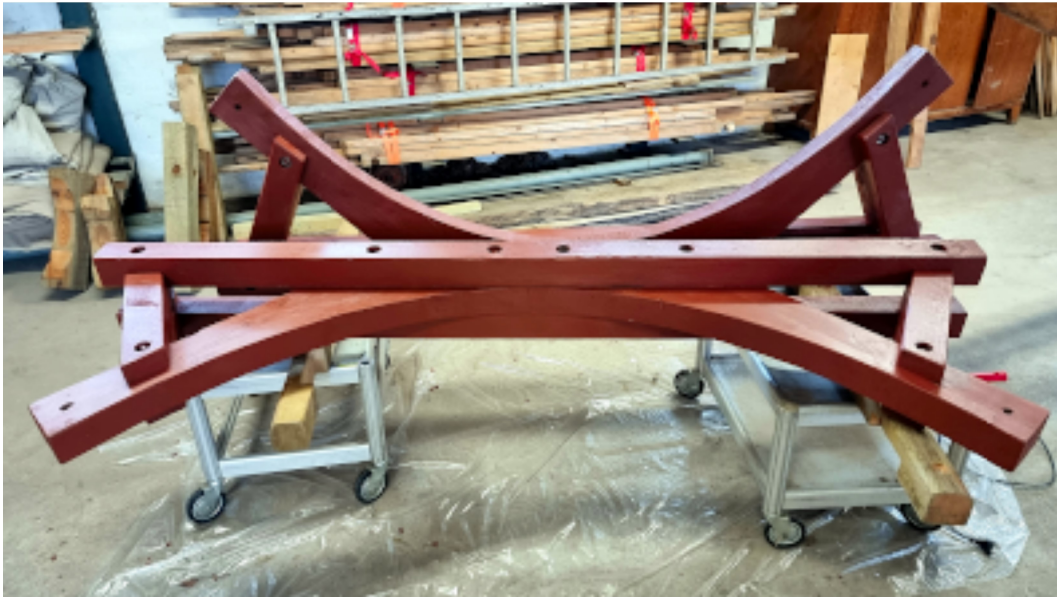
*Fig. 10: De malede vugger.*

Trætjære er længe om at tørre op, så i ventetiden blev de to vugger og de andre støtter til Tilia, afrenset og malet i en svenskrød farve, som ligner den farve, der var brugt til stævnstykket, bare fordi det var pænt!

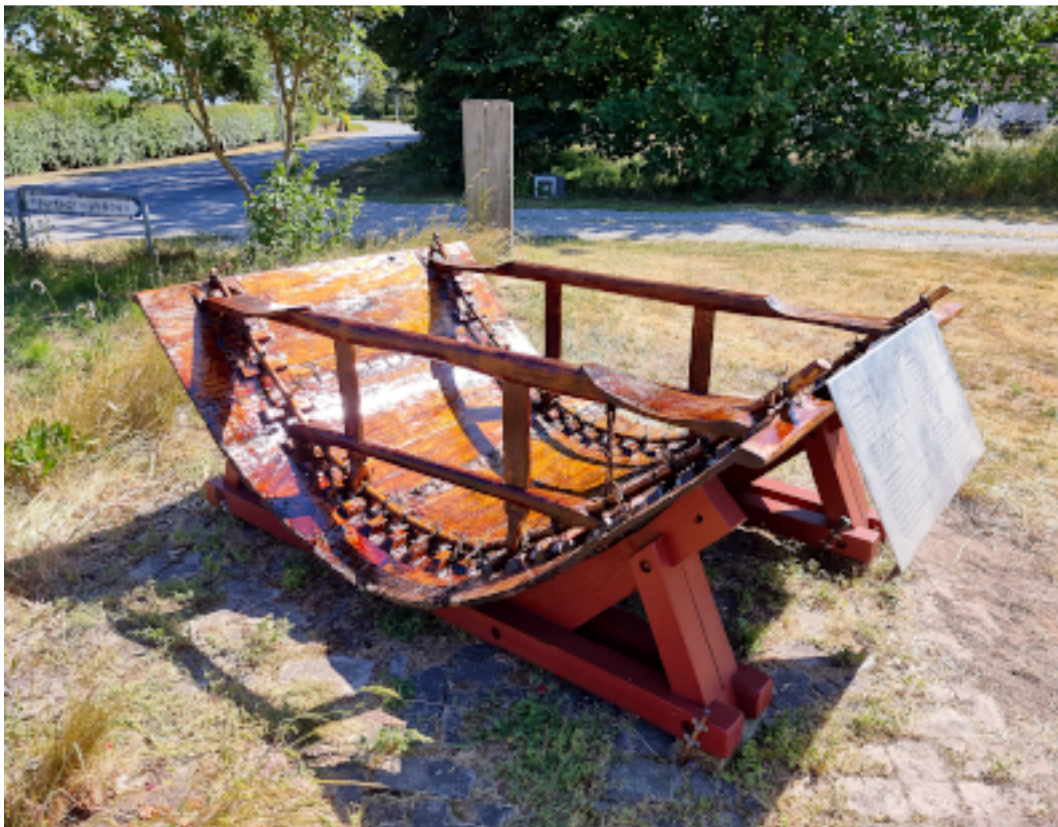
*Fig. 11: Midterstykket parat til at gøre forbipasserende nysgerrige.*

Midterstykket er skruet fast til vuggerne, som igen er fastholdt til undergrunden med jernspyd, diskret.
