Hjortspringbådens Laug

Vedligehold af Tilia, 2006, 2018-2021

Hjortspringbådens Laug. Vedligehold 2006, 2018-2021.

Medlemsmappen nr. 11.02

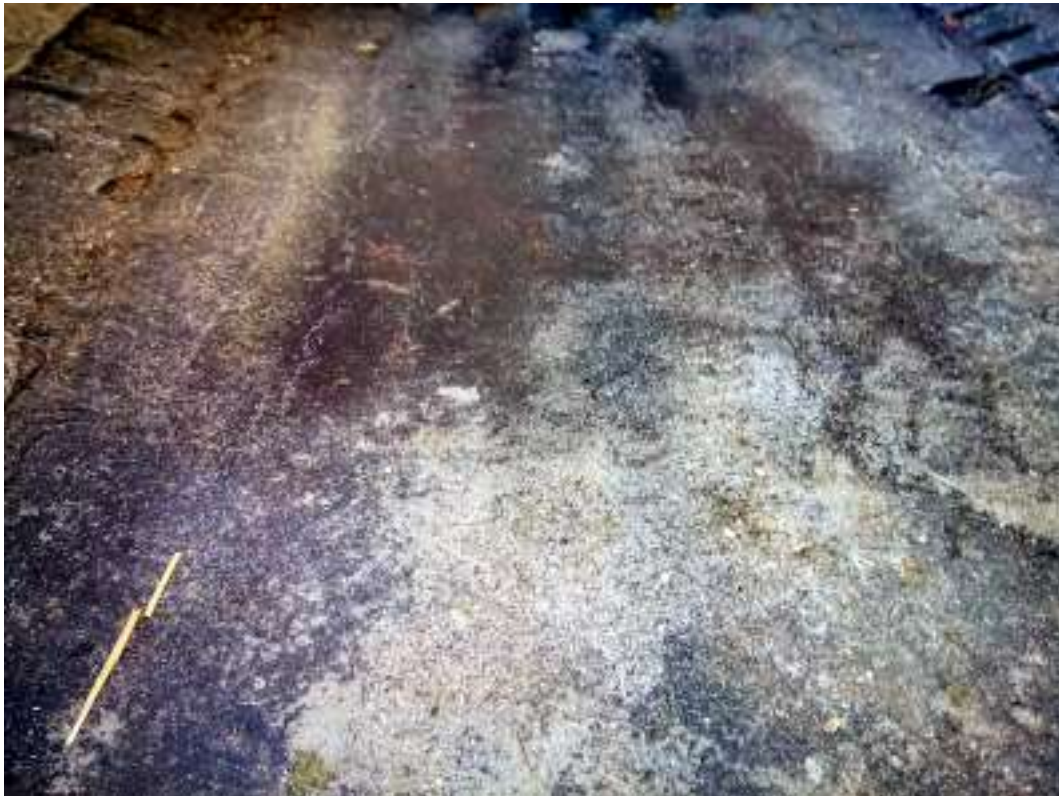
I april 2018, blev Tilias tilstand under dæk gennemgået og der blev konstateret revner omkring syningerne, især mellem bund- og sideplankerne.

For at kunne undersøge hele båden, blev alle dæksbrædder og risbunder taget ud af båden og hele bunden grundigt afrenset for sand, søgræs og hvad der ellers havde gemt sig under dækket.

Fig. 1: Der kan gemme sig meget under dækket.

Der blev brugt skurebørste og støvsuger for at fjerne det uønskede.

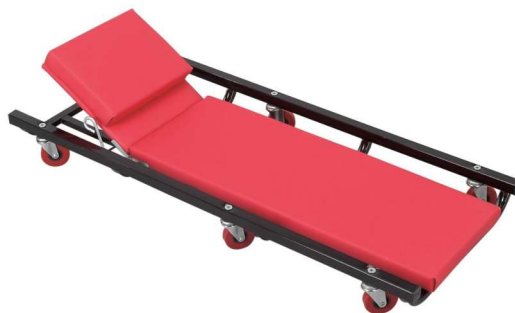
Fig. 6: Vores rullevogn.

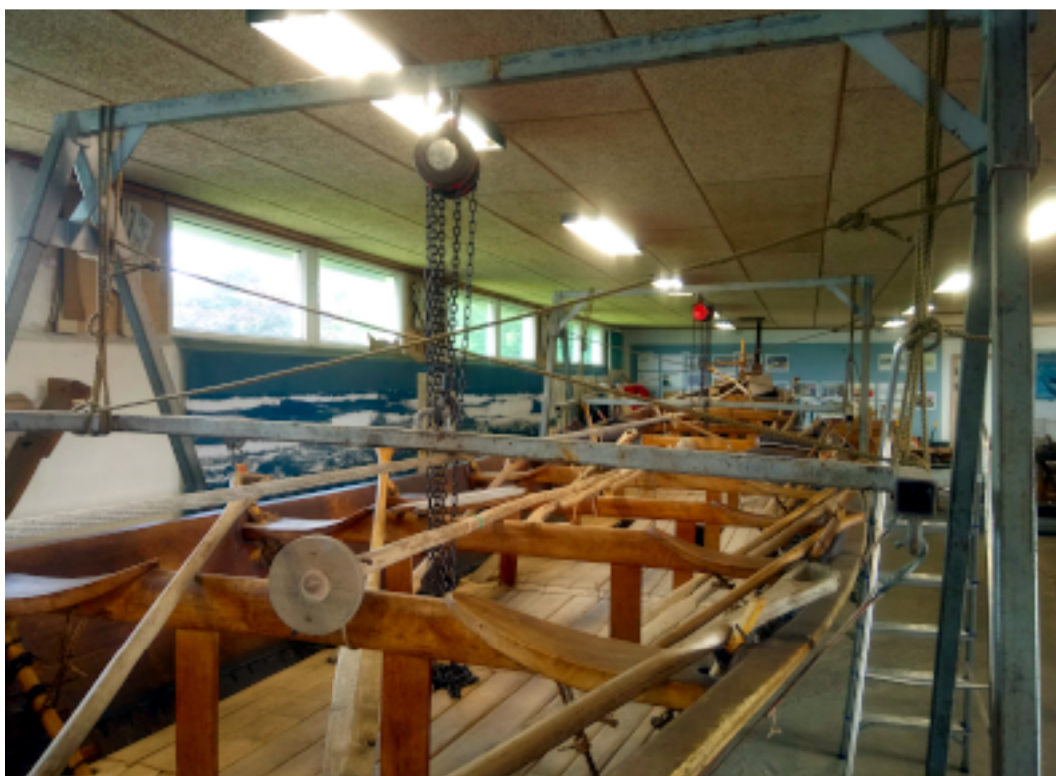
For at kunne komme til at afrense Tilias bund, blev båden løftet fri af sin vogn i vore to portalkraner. Det blev gjort lidt ude på gulvet, således at Tilias horn kunne komme op i de, dertil indrettede, kassetter i loftet.

Fig. 12: Tilia ophængt i portalkranerne, med sikringer af båden.

Traverserne er sikret med vore trosser mod at falde ned, hvis taljerne skulle svigte, ligeledes er de sikret mod at svinge sideværts med de krydsende trosser. Man kan tillade sig at gå op i båden.

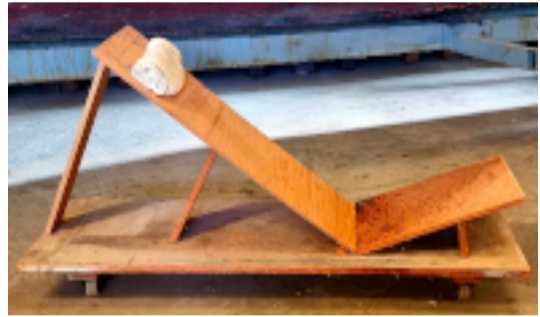
Vores rullevojn er ikke velegnet til at arbejde fra, så der blev fremstillet en anden, hvor man kan sidde / halvt liggende med rygstød.

Fig. 13: Hjemmelavet. rullevojn.

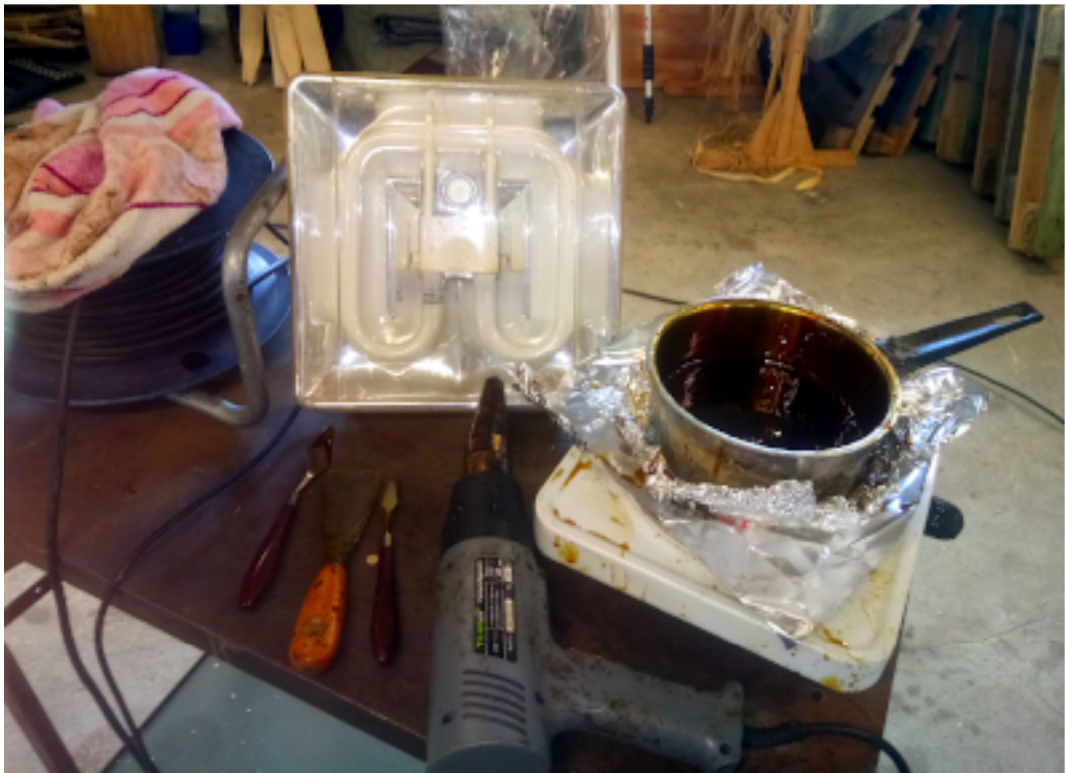
Fig. 14: Værktøj: Kabel, klud, lys, spartler, varmluftblæser og kogeplade med en gryde med harpiks.

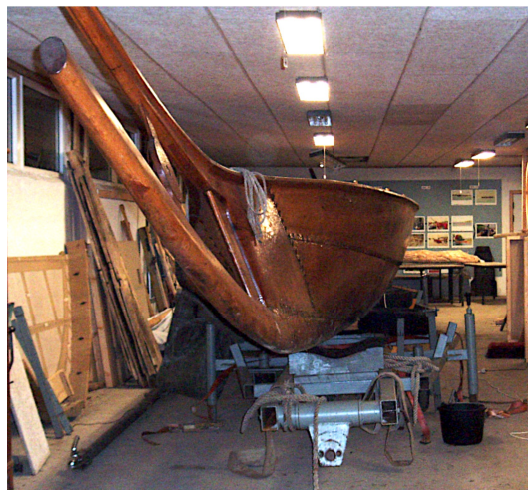
Revnen så ud til at være en fortsættelse af de revner, der var opstået efter de forsøg med sejlføring på Tilia. Forsøgene blev afbrudt inden de var færdige, på grund af disse revner. Revnerne blev repareret ved at påsy en asketræsliste.

Fig. 15: Tilia forberedt til revnereparation, 2006.

Det blev besluttet at prøve at stoppe udbredelsen af revnerne.

Tilia blev lagt lidt over på styrbords side for, at kunne få lettere adgang til revnerne.

Der blev boret et hul for enden af hver revne, heri blev der limet en lindetræsprop, der blev brugt fugtstabil PU-lim.

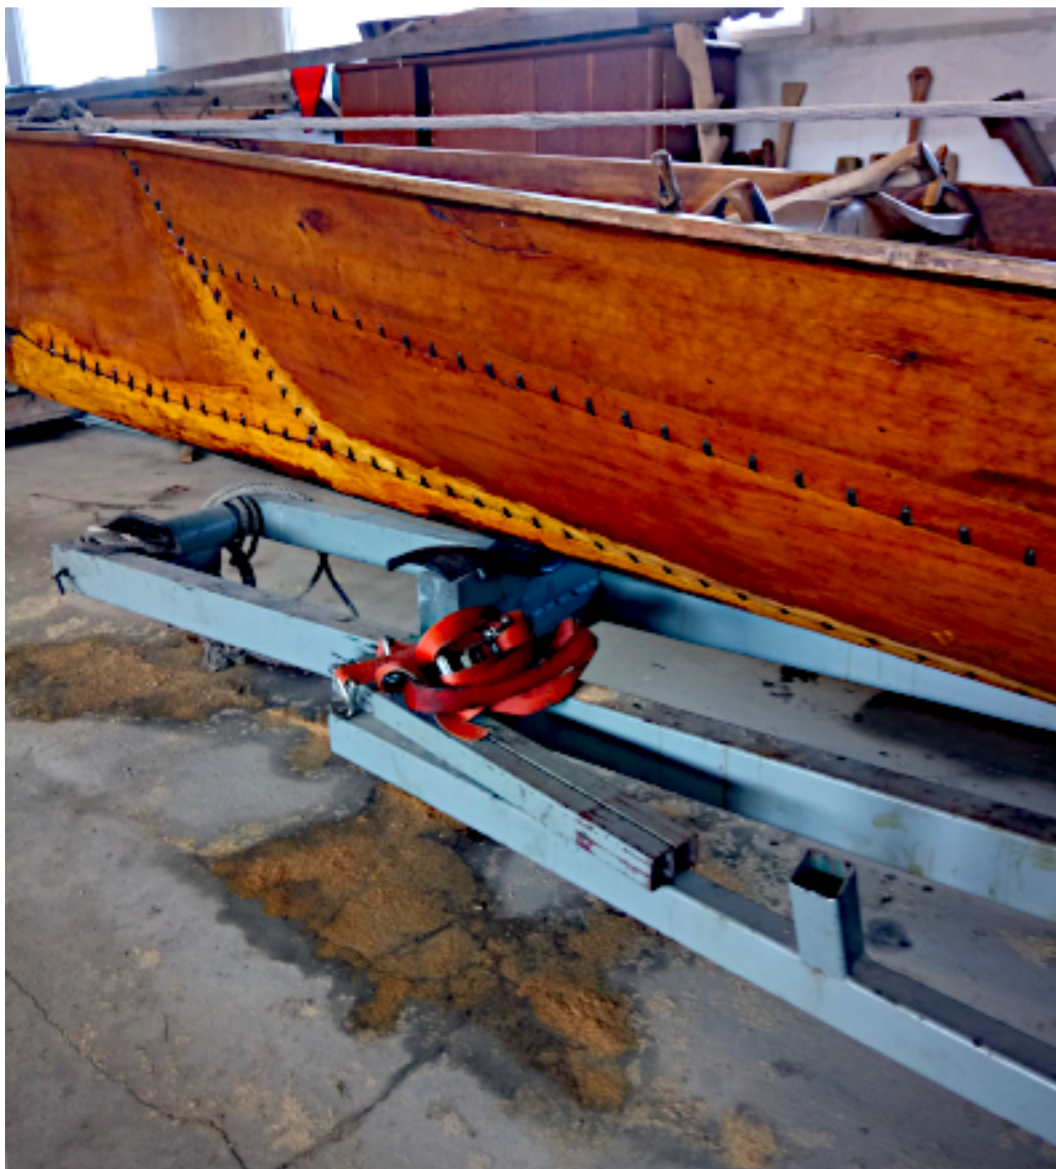
Fig. 22: Den færdigbehandlede båd.

Da alle Tilia's ydre syninger var færdigbehandlet, blev alle stroppe, både de to permanente og de fire til løft, afrenset for alt det overførte harpiks, så godt det kunne lade sig gøre. Der blev brugt varme og gamle håndklæder til aftørring. Det lykkedes at få det meste af.
