Hjortspringbådens Laug Tilias dæk 10.02

Hjortspringbådens Laug. Tilias dæk
Medlemsmappen, nr. 10.02

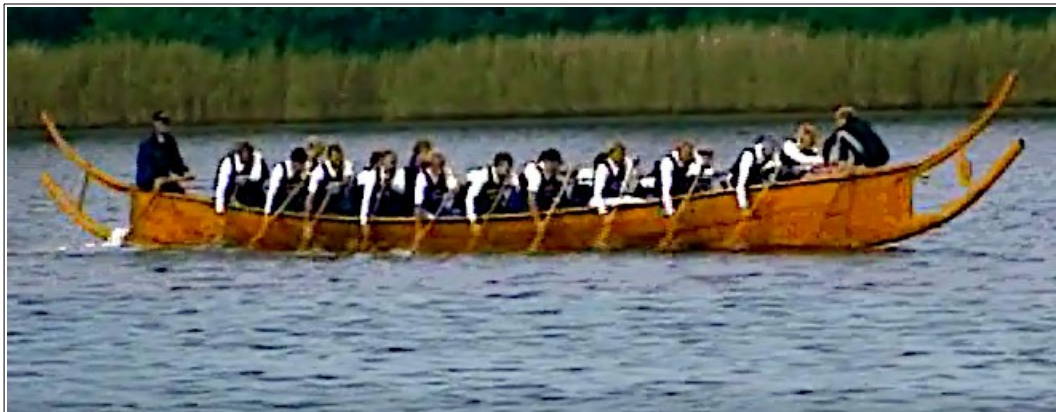
Fig. 3: Hastighedsprøve, år 2000

På billedet fra videoen ovenfor, ses det at dragebådsfolket læner sig langt frem ved starten af et paddeltag og derved overfører en del af deres vægt til fødderne. Det vil sige at en

del af den effekt padlerne udøver, skal overføres til båden igennem deres fødder, den resterende del gennem bagdelen via toften. Hvis dæksbrædderne fjedrer for meget, går dels en del energi tabt, dels kan det give padleren en følelse af ustabilitet. Det er vigtigt, at man som padler føler sig sikker, specielt når man sidder så højt i båden som her, hvor en stor del af kroppen er hævet over rælingen.

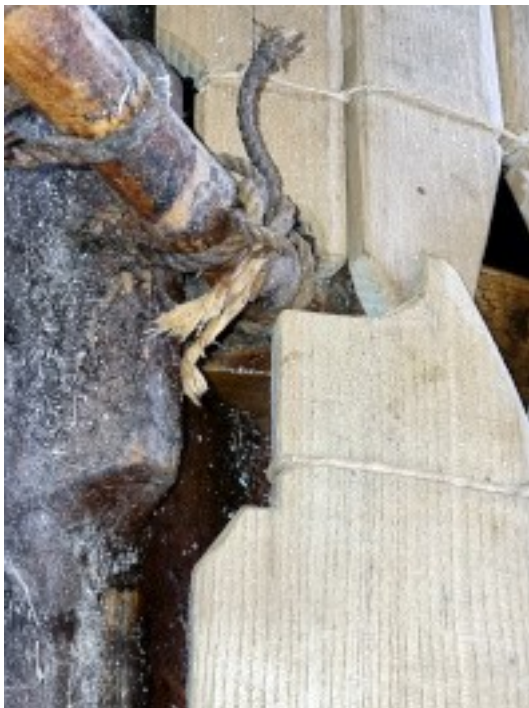
Fig. 4: Knust bastsnor mellem dæksbræt og -bjælke ved BB spant 3

Billederne herunder er fra spant 2 i bagbord side, hvor enden af en spantsurring har været i klemme mellem et dæksbræt og dækbjælken.

Dette viser ganske tydeligt at snore af lindebast **ikke** kan modstå trykbelastning. Hvis disse brædder bruges som bundbrædder for at "beskytte" syningerne ved gang i båden, kan det gå helt galt. Brædderne vil komme til at ligge direkte ovenpå syningernes knuder, hvorved trykket på disse vil blive ganske stort!

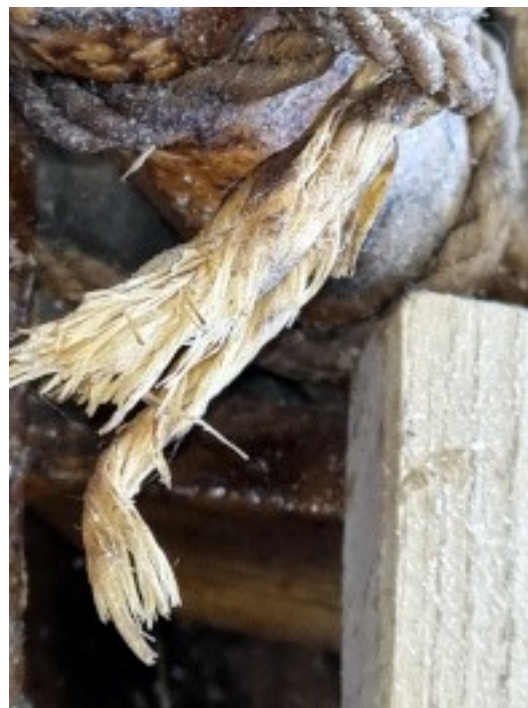
Fig. 5: Knust bastsnor, nærbillede. På billedet her er knuden vist øverst, den lå oprindelig ned mod dæksbjælken.

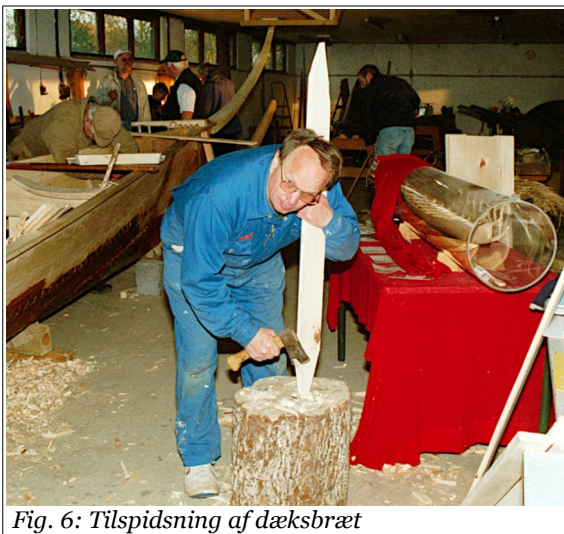
Fig. 6: Tilspidsning af dæksbræt

Dæksbrædderne består af 15 – 20 mm tykke lindebrædder 60 – 100 mm bredde og ca. 1200 mm lange. De er tilspidsede i hver ende over en længde på ca. 100 – 200 mm.

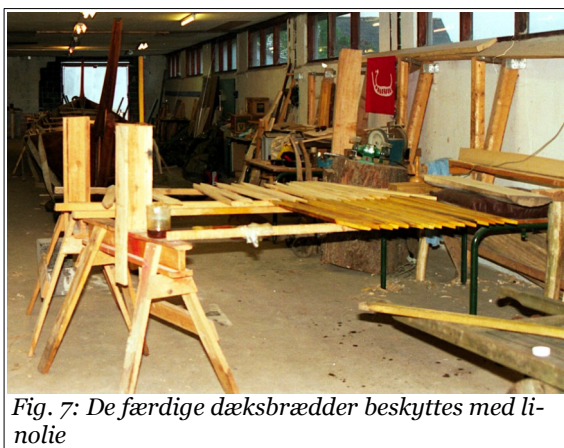
Fig. 7: De færdige dæksbrædder beskyttes med linolie

Der blev fremstillet et større antal af disse brædder.

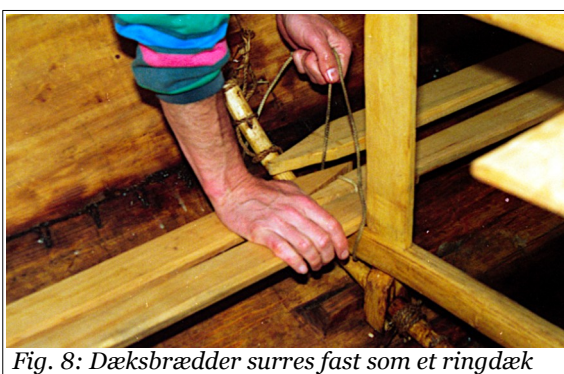
Fig. 8: Dæksbrædder surses fast som et ringdæk

Yderst mellem ribbestativernes søjler og bådens sider, blev brædderne surses fast til stativernes bjælker og formede derved et ringdæk.

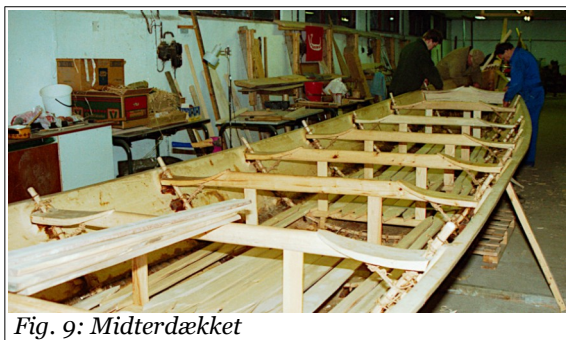
Fig. 9: Midterdækket

De resterende brædder blev anbragt mellem ribbestativernes søjler som et dæk, hvor besætningens grej kunne anbringes. Det letter ligeledes muligheden for at bevæge sig frem og tilbage i båden, og man undgår at træde på syningerne i bunden.

Bemærk, at der mellem spant 5 og 6 ikke er nogle brædder, fordi det er her man kan fjerne det uundgåelige bundvand.

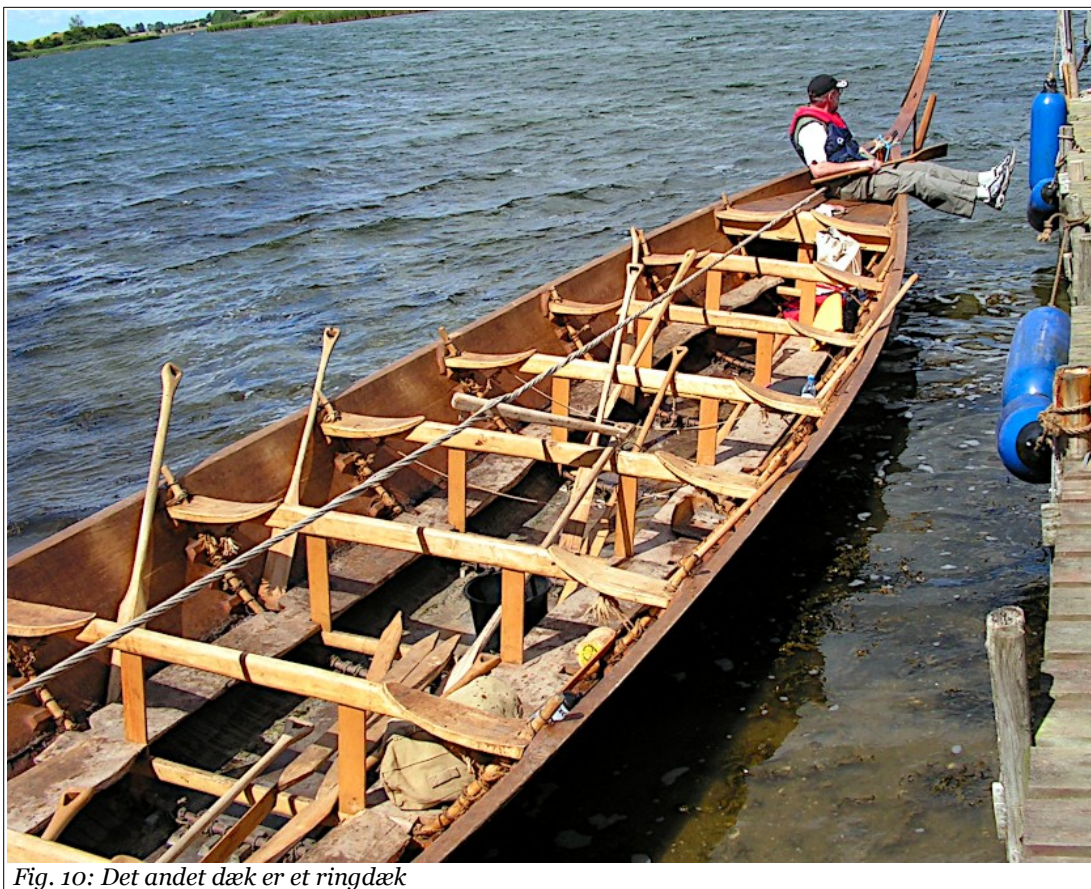
Fig. 10: Det andet dæk er et ringdæk

Vinteren 2000 – 2001 blev brugt til at konstruere en anden type dæk. Dette har dog ikke rod i fundet, men fungerede udmærket. Der blev ligeledes fremstillet nogle nye, længere, padler til brug ved de 2 forreste og agterste tofter, så det er nemmere at nå ned i vandet, dette er nødvendigt på grund af Tilia's spring på 300 mm.

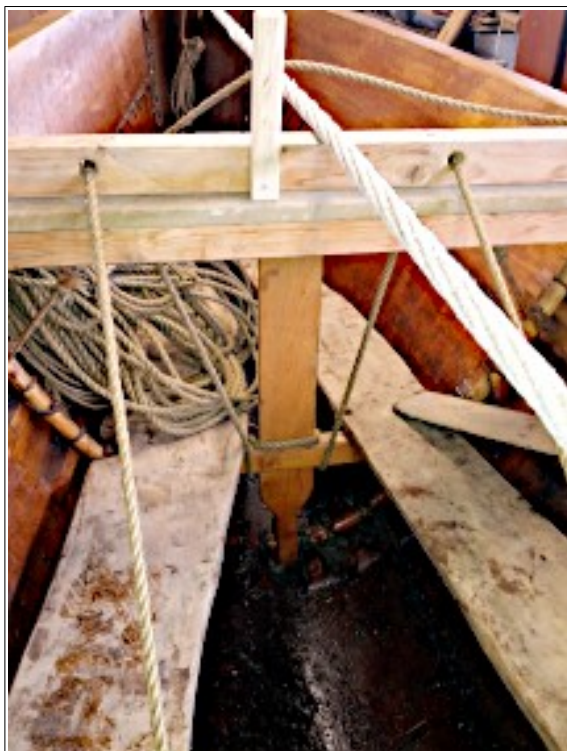
Fig. 11: Ringdækket fortsætter frem foran tofte 10, så der er støtte for paddlernes fødder. Tovværket og tværbjælken er beregnet til slæbning af Tilia efter en båd.

Ringdækket blev fremstillet af 20 – 25 mm tykke lindeplanker med facon efter bådens sider og udskæringer til svøbene langs siderne og til tofternes søjler.

Der er fire planker i hver side og med skråt overlap mellem disse. Disse brædder er stivere på grund af deres større bredde.

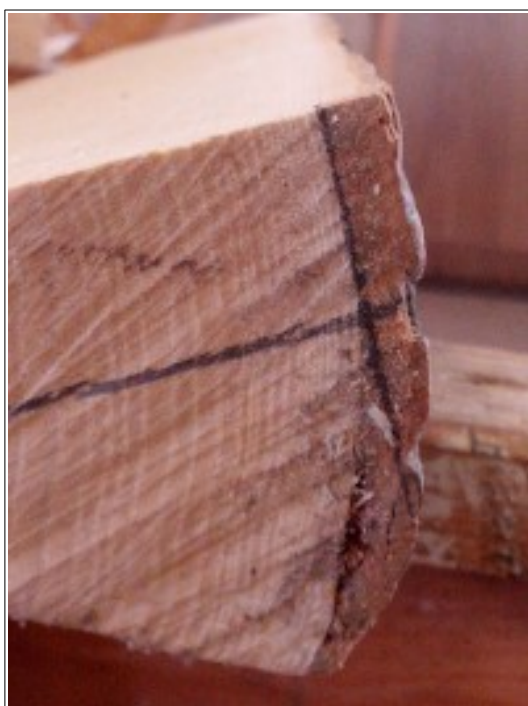
Fig. 13: Spejkløvet asketræ, afrettet på én side

Den mest rette side af træstykkerne blev glattet med EL-høvler og færdigrettet plant på vores afretter. Det skulle helst være sådan, at træets årringe i stødtræet, var vinkelret på den afrettede side for at brættet fik maksimal styrke.

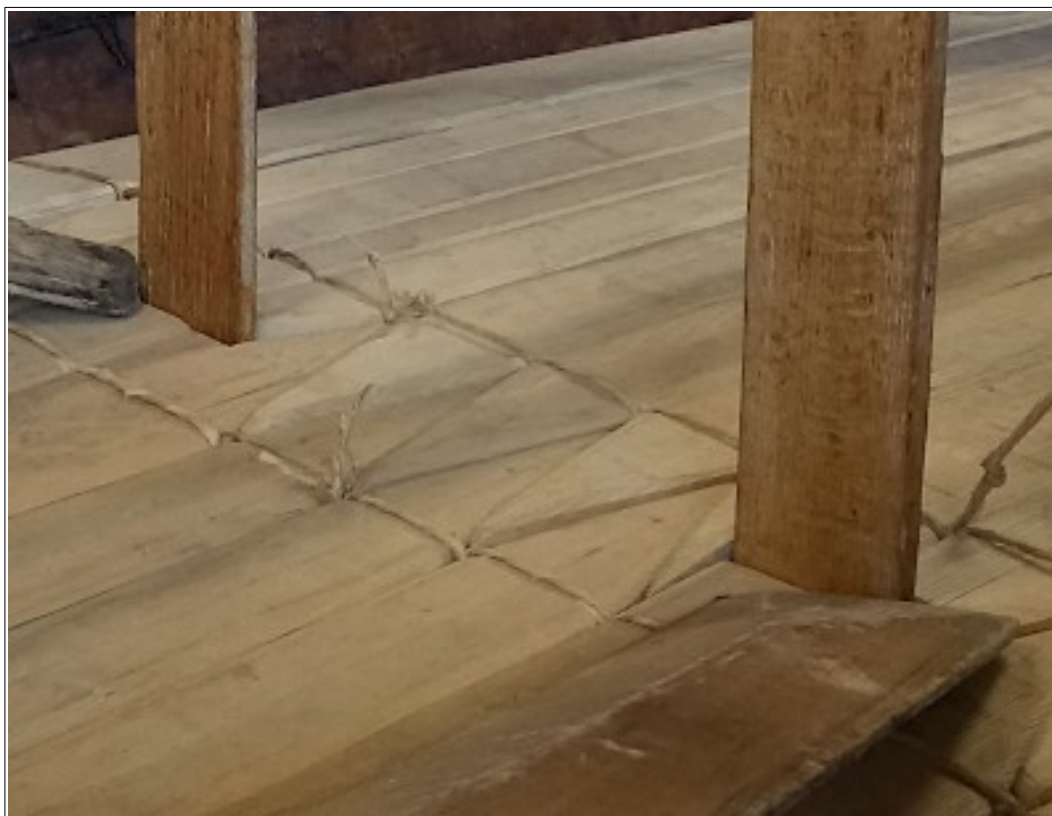
Spidserne på dæksbrædderne i mellemrummene mellem spanterne tilpasses hinanden, som på billedet herunder.

Fig. 14: Et eksempel på en færdig sammenfletning af dæksbrædder

Brædderne ved den agterste dækhalvdel var tilstræbt at have den samme bredde. Det gav problemer ved de agterste mellemrum, **II** og **I**, som jo er smallere end midtskibs. Det gav nogle ikke så heldige sammenskæringer, som det kan ses i figurerne 16 og 19 . Så det blev besluttet, at brædderne ved det forreste dæk blev tilpasset med forskellig bredde i bagerste og forreste ende, "slipseformet", mest udtalt ved mellemrum **VIII** og **IX**. I mellemrum **IX** blev brædderne ret smalle ved spant 10, så disse brædder er dels 5 mm tykkere og dels blev de forsynet med en langsgående afstivning på undersiden.

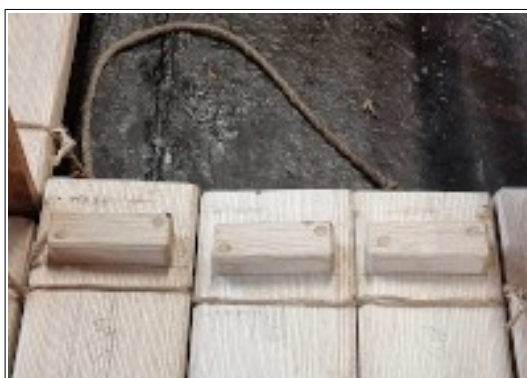
Fig. 15: Skridlåse. Asketræs klodser limet til dæksbrættet og sikret med dyuler.

Rummet mellem spant 5 og 6 (**V**) er bådens dybeste sted og det er her bundproppen er placeret. Her skal der været en øsebrønd og derfor er der ingen dæksbrædder på dette sted mellem søjlerne. Det kan udgøre en risiko, idet brædderne kan glide ind i øsebrønden. For at modvirke dette, er brædderne her forsynet med en stopklods fastgjort til undersiden af disse brædder, som det ses på fig. 15. Det samme er gældende ved spant **1**, hvor der ligeledes er sikret, at brædderne ikke kan glide ind under løftingen.

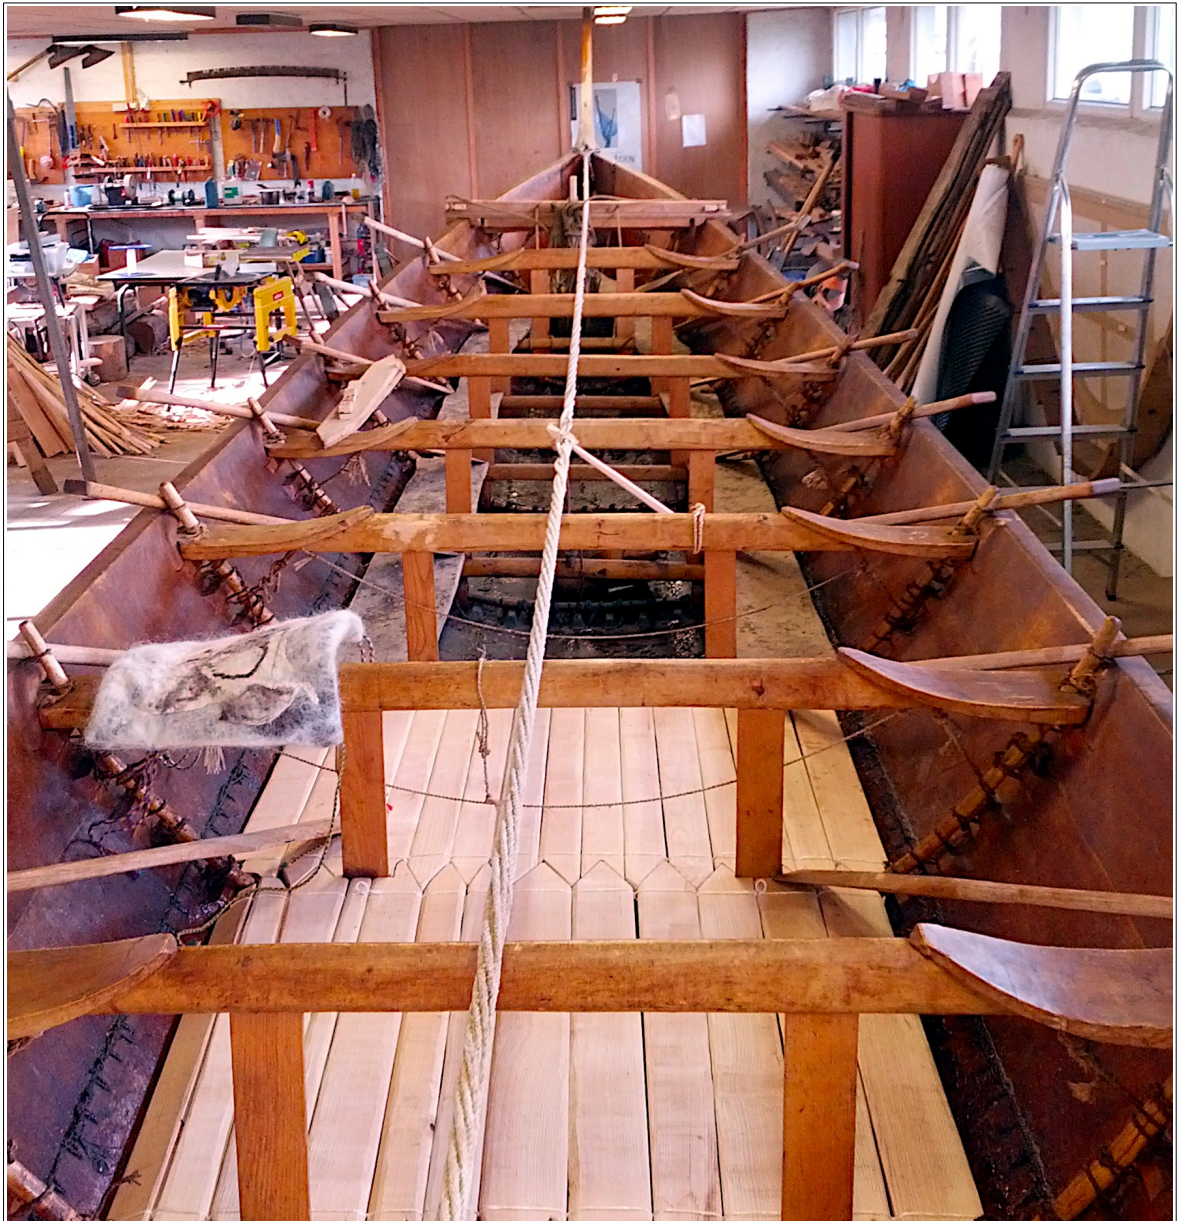
Fig. 17: Agterdækket er færdigt. Stadig det gamle fordæk.

Den agterste del af dækket er nu færdigt og der er heller ikke mere træ, så den forreste del må afvente, at der bliver fældet nogle flere asketræer, heldigvis ville Jørn Anders gerne donere nogle flere, men det tager jo noget tid inden der er nye brædder klar, flere år!

Så indtil de nye brædder kunne tilpasses, blev det gamle ringdæk udlagt i den forreste del af båden, som det ses på fig. 17.

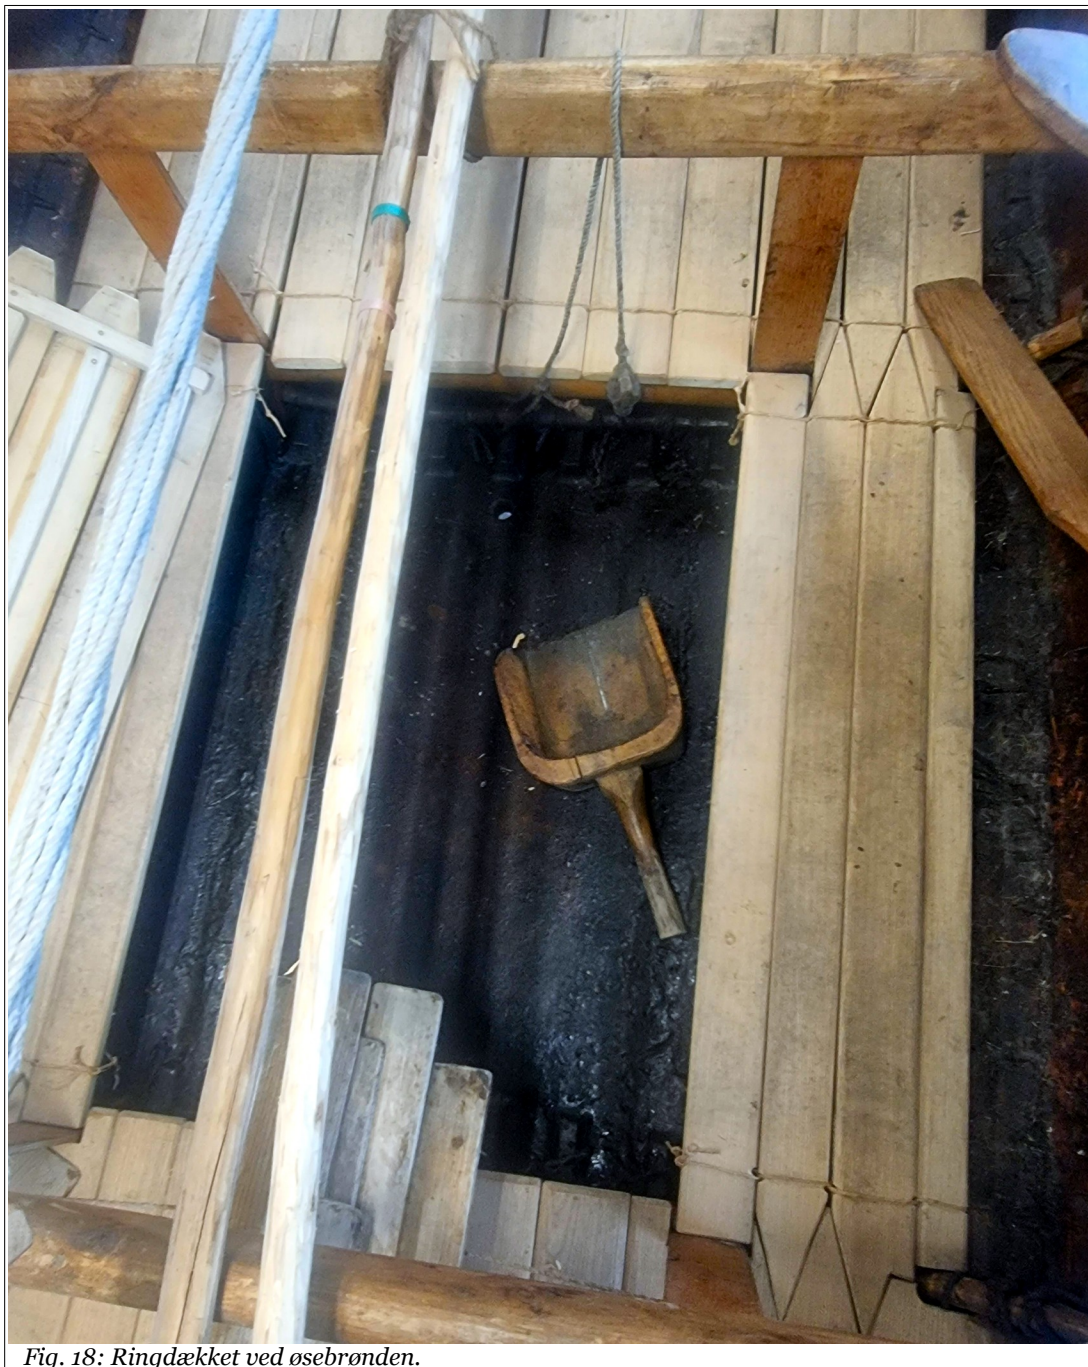
Fig. 18: Ringdækket ved øsebrønden.

Ved det forreste dæk begyndes arbejdet ved mellemrum **V**, hvor kun ringdækket skal fremstilles, det er her øsebrønden skal være.

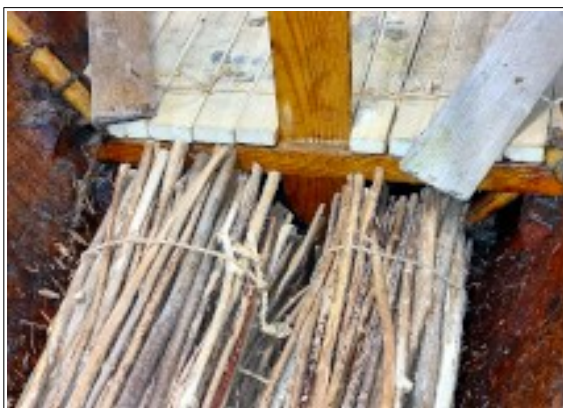
Fig. 22: Risbundter som fødstøtte

I bådrummet foran tofte 10 er der ikke noget dæk og der er et behov for at padlerne, også på denne plads, har en god støtte for deres fødder.

Der er fremstillet 11 bundter, 1 meter lange, af grene af 8 – 15 mm tykkelse, bundternes grene er samlet med top- og rodenderne sammen, så bundterne bliver koniske. Hvert bundt bliver spændt sammen med bagagestropper, midlertidigt, så grenene bliver spændt hårdt sammen, derefter kan de sammenholdes med lindebastkordeler.

Bundternes diameter vælges ud fra deres placering i bådrummet, de tyndeste i den spidse ende af bådrummet. Der bruges 6 bundter foran, sådan at de agterste bundters rodende ca. passer til dækhøjden. Under løftingen anbringes tre stykker, nok til at holde grej fri af bundvandet. Agten for løftingen fyldes bundplankens udhulning med nok risbundter til at en evt. rorgænger kan stå her uden at risikere skader på fødder/ankler i den meget smalle udhulning.

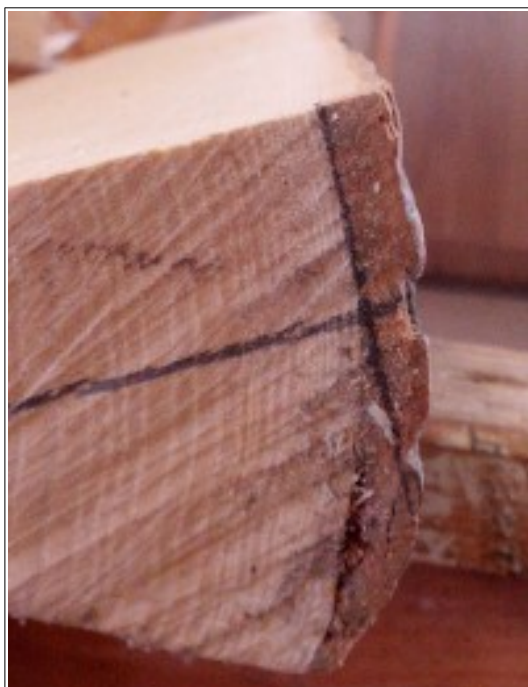
Fig. 24: Spejkløvet asketræ, afrettet på én side

Den mest rette side af træstykkerne blev glattet med EL-høvl og færdigrettet plant på vores afretter. Det skulle helst være sådan at træets årringe, i stødtræet, var vinkelret på den afrettede side for at brættet fik maksimal styrke.

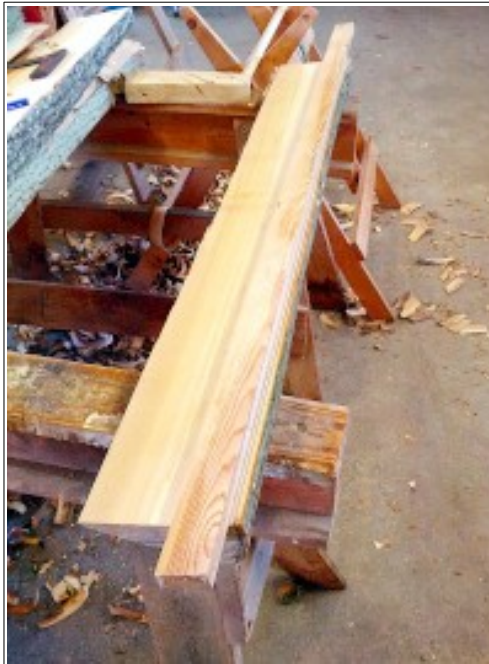
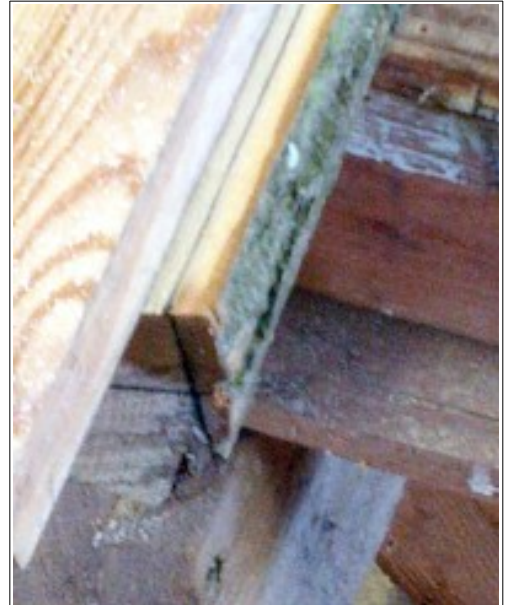
Fig. 29: Afmærkning af længdesnit

Fig. 28: Afmærkning af længdesnit, nærbillede

Dette udføres med hjælp af et fremstillet værktøj, se fig. 25 på side 24, derefter markeres en vinkelret linje på den afrettede flade, fig. 26 på side 24, fra denne findes den rette skærelinje langs barksiden, fig. 29 & 28

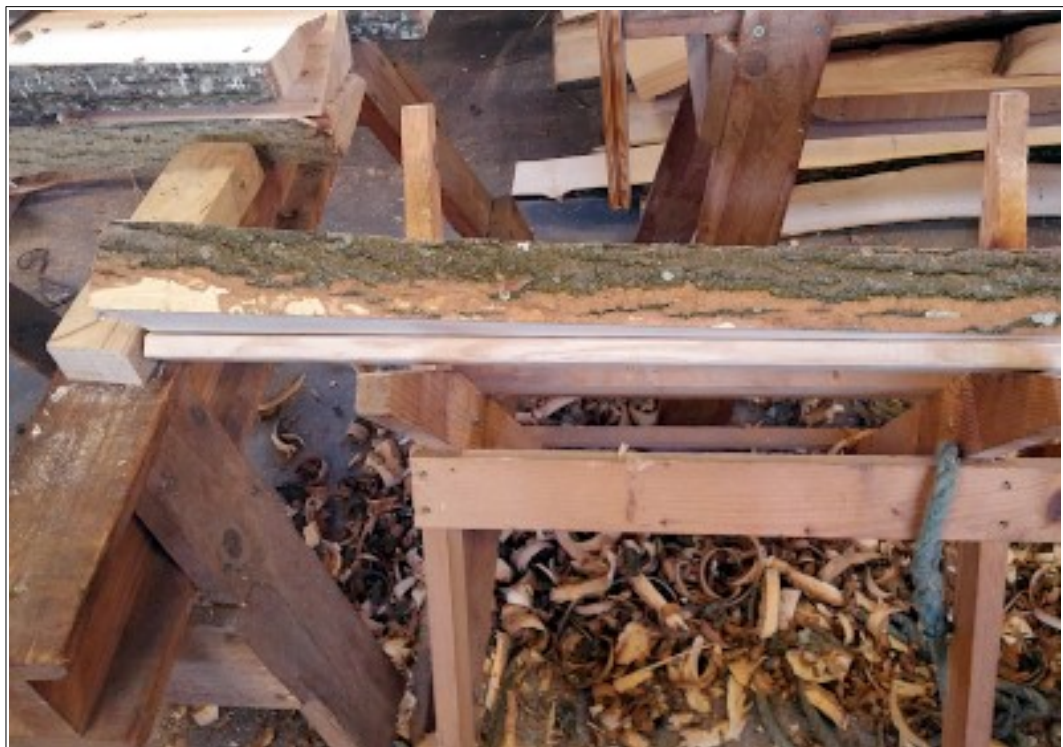
Fig. 30: Barken fjernes

Barken afrettes langs snitlinjen for at lette skæringen på rundsaven.

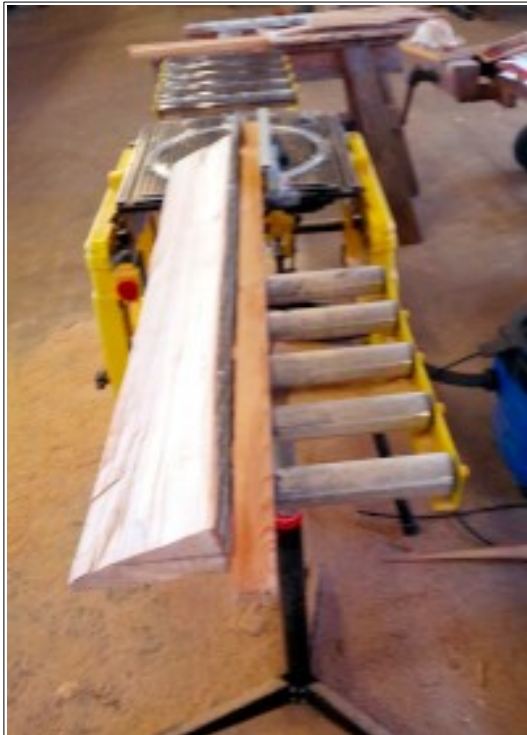
Fig. 31: Klargøring til savning

Barksiden af træet anbringes langs en træliste der er længere end asketræstykket. Denne liste bruges til at sikre, at eventuelle ujævnheder i træstykket udjævnes under skæringen, når listen styres op mod rundsavens land. Den afrettede side af træstykket skal vende ned mod rundsavens plan – et vinkelret snit.

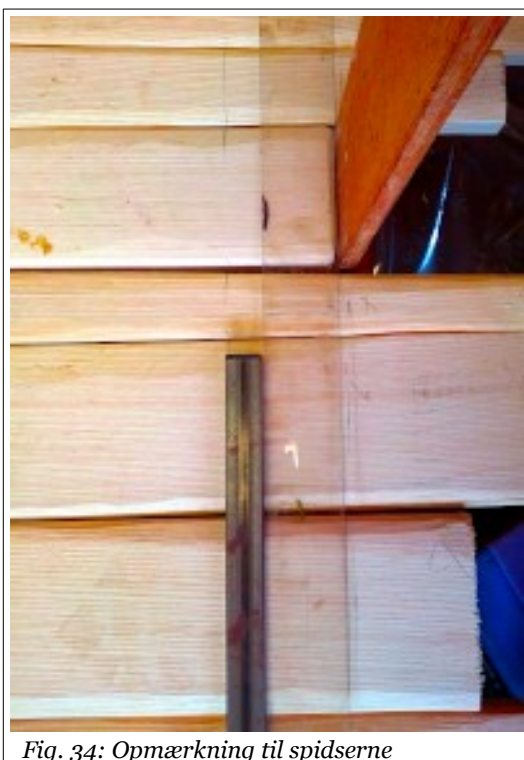
Fig. 34: Opmærkning til spidserne

Inden brædderne lægges i båden er de langsgående kanter groft afrundet. Derefter fordeles det nødvendige antal brædder ud på dæksbjælkerne sådan at deres forskellige bredder udnyttes bedst muligt og at der er det rette overhæng ved dæksbjælkerne.

Når alle brædderne i et spantemellemrum er på plads, opmærkes de enkelte brædders spidser. På billedet, fig. 33, side 27, ses et par linealer, den gennemsigtige har anlæg på ribbestativets søjler. I en halv søjletykkelses afstand fra linealen afsættes en centerlinje for den underliggende dæksbjælke. På dette sted skal den kommende spids have brættets halve bredde, denne længde afsættes midt på brættet. Med den anden stållineal med anslag på den første, fig. 34 side 27 afsættes et mærke på bræddernes kanter.

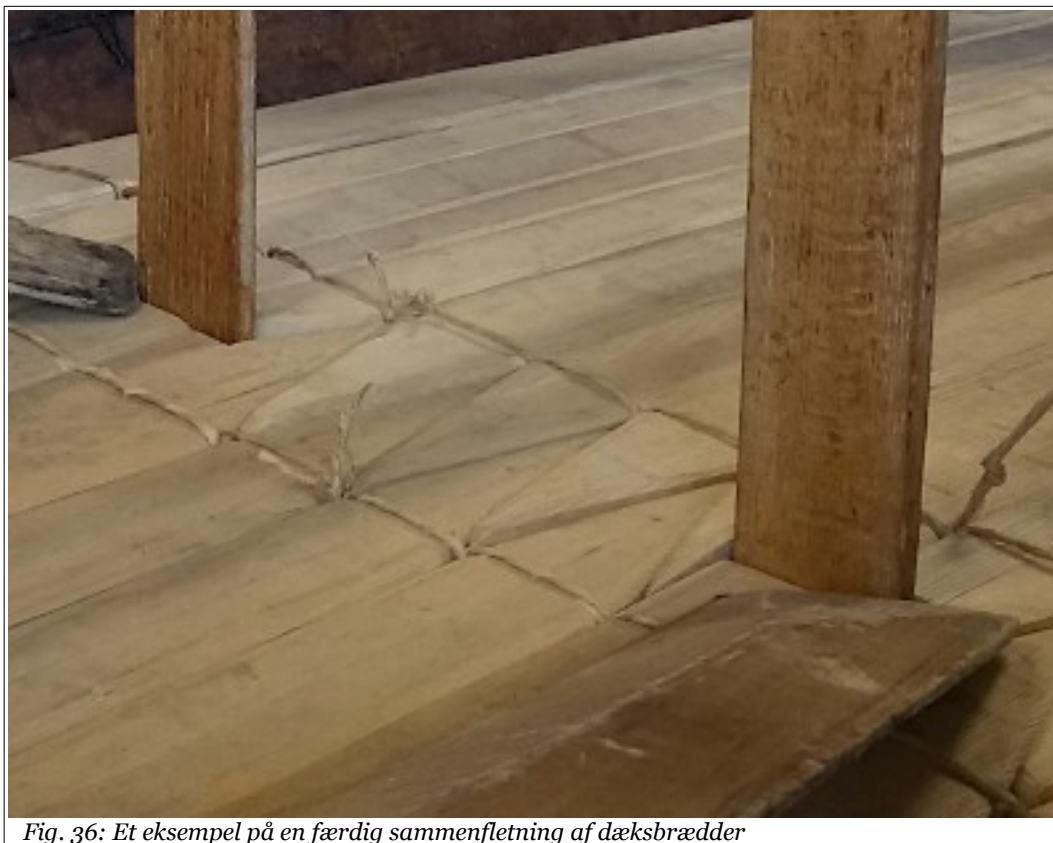
Fig. 36: Et eksempel på en færdig sammenfletning af dæksbrædder

Sammenfletning af brædderne mellem to spantmellemlum

Et eksempel: mellem IV og III

Når alle bræddeenderne mod forenden af båden (spant 5) er forsynet med en spids – eller lås – dog ikke ved ringdækket, de skal vente til den forreste del af dækket skal laves, fremstilles spidserne ved spant 4. Dernæst udlægges brædderne i næste spantmellemlum, sådan at der er træ nok til spidser i begge ender og mellemrums **III**'s brædder ligger under brædderne fra **IV** ved spant 4. Det tilstræbes at brædderne i **III** er forskudt til siden således at spidserne fra **IV** er over et mellemrum mellem to brædder. **III**'s brædder tilpasses ved tof-ternes søjler og bådens sider. De forreste spidser kan nu optegnes efter mellemrum **IV**'s agterste spidser og fremstilles.

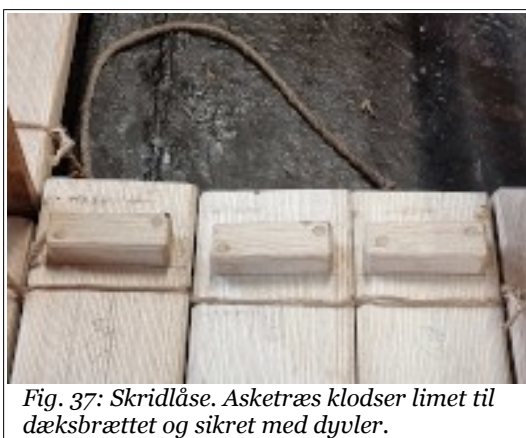
Fig. 37: Skridlåse. Asketræs klodser limet til dæksbrættet og sikret med dyvler.

Rummet mellem spant 5 og 6 (V) er bådens dybeste sted og det er her bundproppen er placeret. Her skal der været en øsebrønd og derfor er der ingen dæksbrædder på dette sted mellem søjlerne. Det kan udgøre en risiko, idet brædderne kan glide ind i øsebrønden. For at modvirke dette, er brædderne her forsynet med en stopklods fastgjort til undersiden af disse brædder, som det ses på fig. 37

Sådan fortsættes indtil hele agterste bådhalvdel har fået udlagt brædder. Op mod spant 1 forsynes undersiden af brædderne med en skridlås som vist i fig. 37 på side: 28.

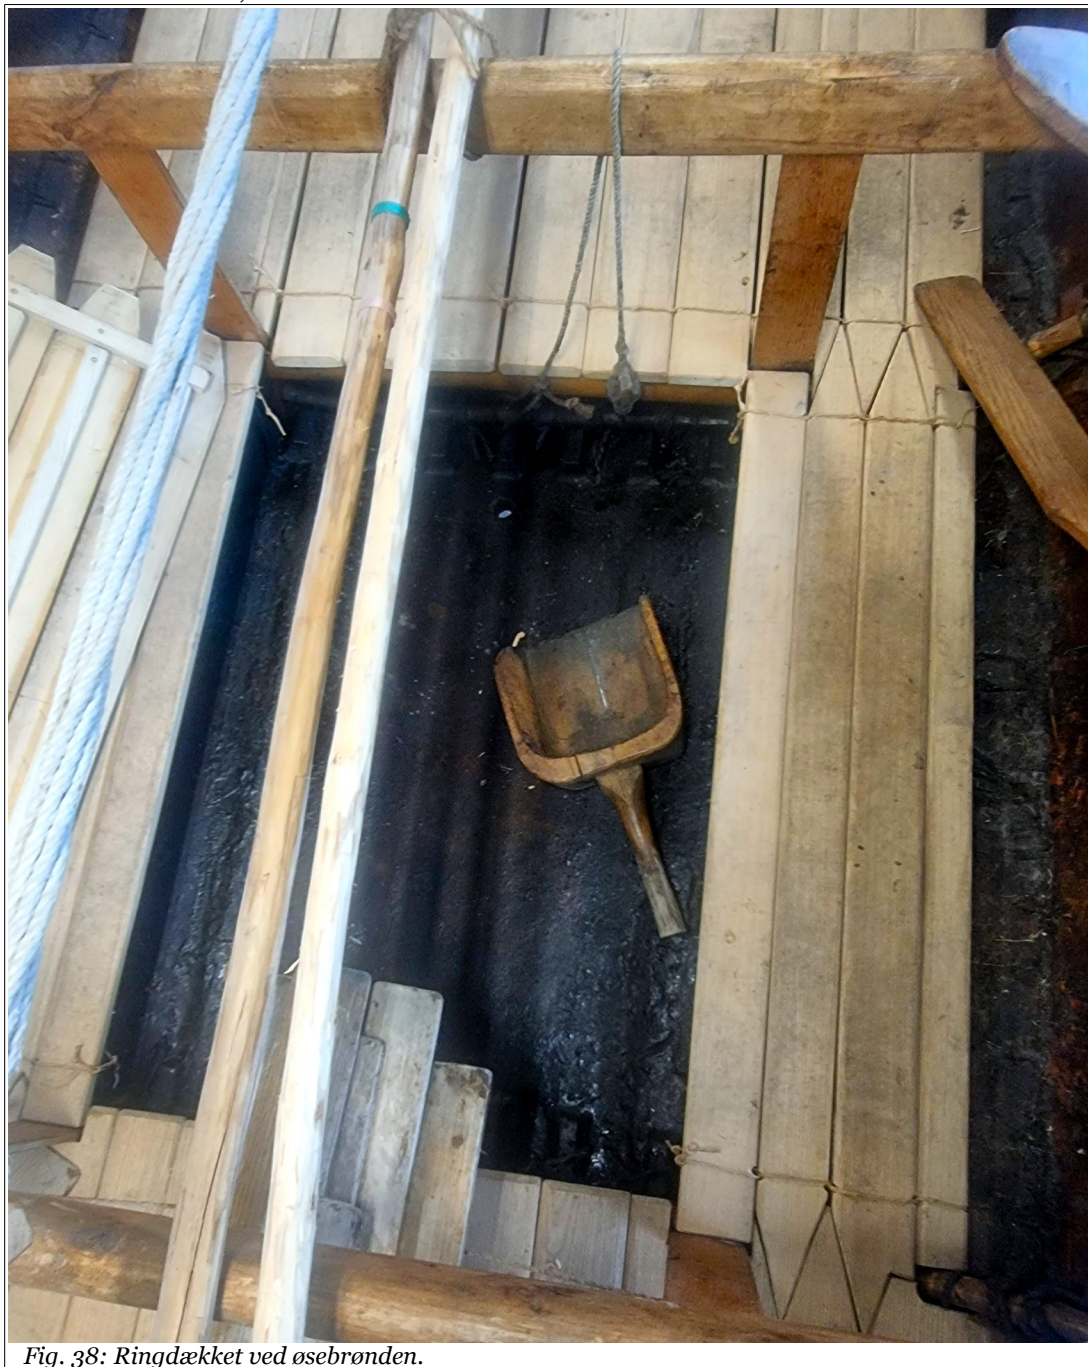
Fig. 38: Ringdækket ved øsebrønden.

Ved det forreste dæk begyndes arbejdet igen ved mellemrum **V**, hvor kun ringdækket skal fremstilles, det er her øsebrønden skal være.
