Byggeproces 29. januar-30. september 1994

Siden lindestammen den 29. januar 1994 blev læsset af lastbilen ved Hjortspringbådens værft, har der været arbejdet på at fremstille bundplanken til Hjortspringbåden.

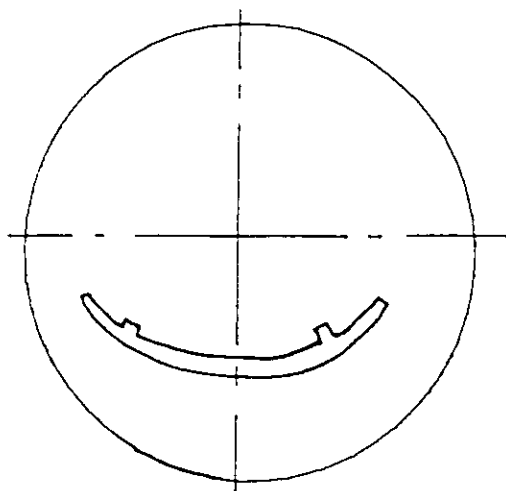
Den oprindelige plan siger, at planken indlægges med klamperne indad tæt mod stammens kerne.

Da stammen ikke er tilstrækkelig tyk, kan dette ikke realiseres.
