Hjortspringbådens Laug

Forsøg med ror til Tilia

10.03

Medlemsmappen nr. 10.03

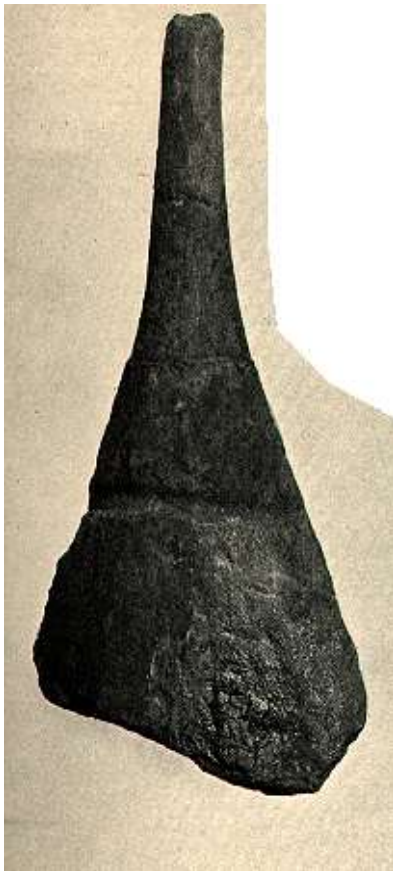
”Baaden er bleven styret med en kort, bred-bladet, kraftig Aare. Et 44 cm langt Stykke af en saadan ved Overgangen mellem Skaft og Blad, fandtes ved Bådens Nordende², in-situ i Felt Cb3 (fig. 61a og 63a). Ved den afbrudte Skaftende er det 3,4 cm i Tværmaal baade af Tykkelse og Bredde, men medens Tykkelsen aftager ganske lidt, til 3,0 cm ved Stykkets anden Ende, tiltager Bredden jævnt til 19,5 cm ved Bladenden. Sidekanterne er her 0,5 cm tykke. Nu er den ene Side flad, den anden hvælvet, men dette er vist en Følge af Trykket af Jordsøjlen over Træet i Mosen, oprindelig har Kanterne vistnok været omtrent ens tilskærpede fra begge Sider. Den største Trætykkelse ligger lidt nærmere den ene Kant end den anden.

Hvor Bladet naar sin fulde Bredde og videre indtil Stykkets ved Tørvegravning afskaarne Endekant, sidder paa Stykkets ene Side of i dets Længderetning en 6 cm l., 2,5 cm br. og 0,5 cm tyk Harpixkage. Paa et tilsvarende Sted har Nydambaadens Styreaare et Hul (til ophængning) og en paanaglet »Stødpude« af Ben (Engelhart, Nydam Mosefund, fig. 9, Pl. II). Harpixkagen paa Hjortspringroret har maaske skullet tage af for Stød og Slid mod Baadsiden. Det skal endvidere anføres, at der ved Stykkets afbrudte Skaftende i den ene Sidekant er en 10 cm l., 0,4 cm br. og ca. 2 cm dyb fure, som nu er sammenpresset. Det har ikke kunnet afgøres, om Furen er frembragt i Oldtiden til et bestemt Formaal, eller om den er fremkommet ved Beskadigelse.

Der blev lavet et ror med udgangspunkt i Rosenbergs skitse, som vist i Billede 2: Figur 63a. på side 4. dette ror er sammensat af et fundet stykke fra forstavnen Billede 1: Figur 61a på side 4, det viser overgangen fra rorstamme til rorblad, og et stykke fra agterstavnen Billede 3: Figur 61b på side 5, som kunne udgøre den nederste del af rorbladet. Rosenberg angiver tykkelsen af rorstammen til 34 x 34 mm lige ovenfor rorbladet.

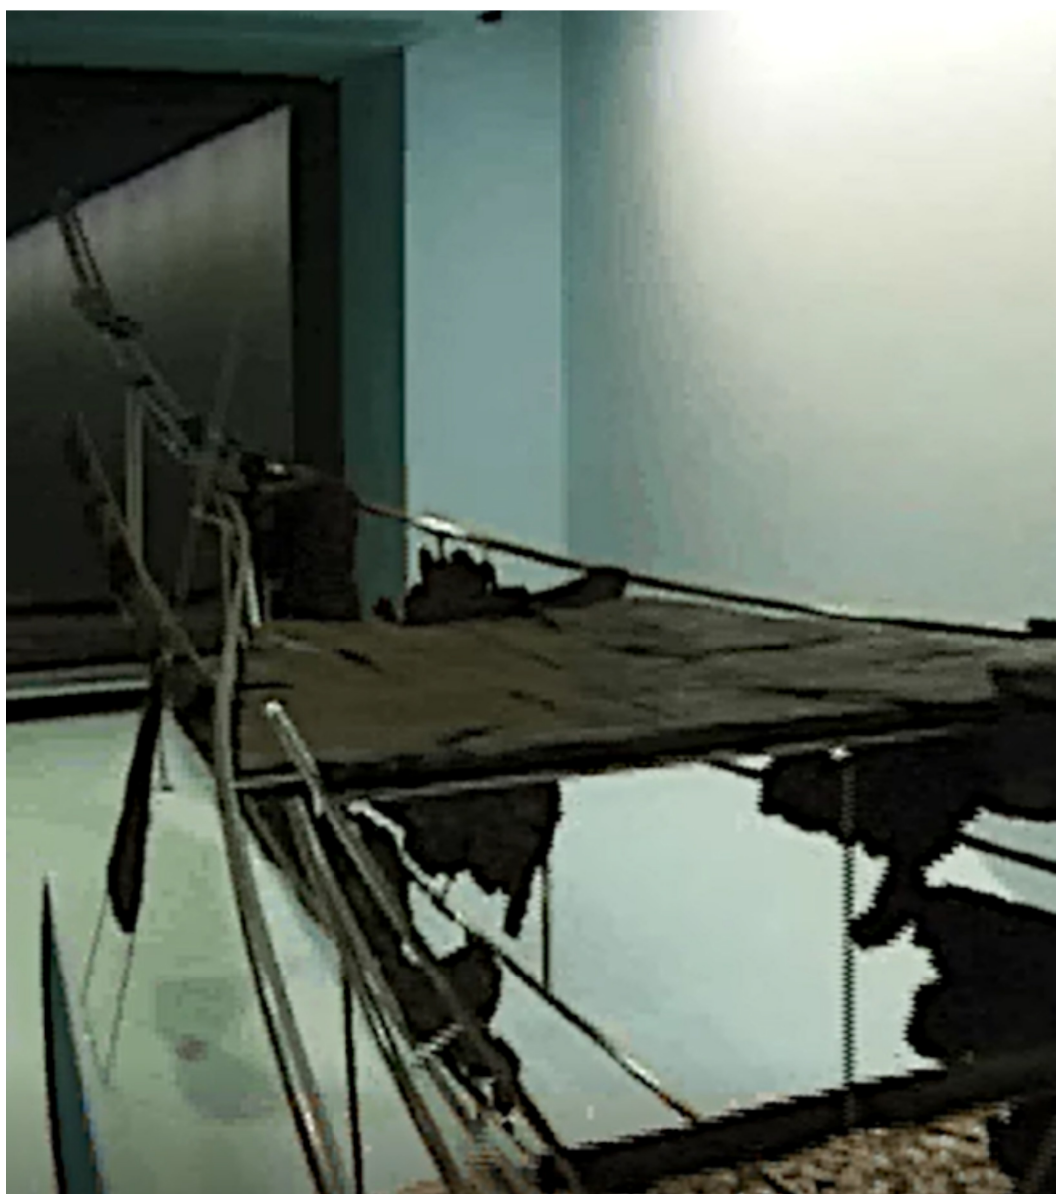
Billede 6: Fra Nationalmuseets (gamle) udstilling af Hjortspringfundet.

På Nationalmuseets udstilling af Hjortspringfundet, er rorets placering vist lige agten for løftingen, men uden antydning af hvilken måde roret skal betjenes på. Rorgængerer ville skulle stå på bådens bund, hvor der ikke er meget plads til fødderne.

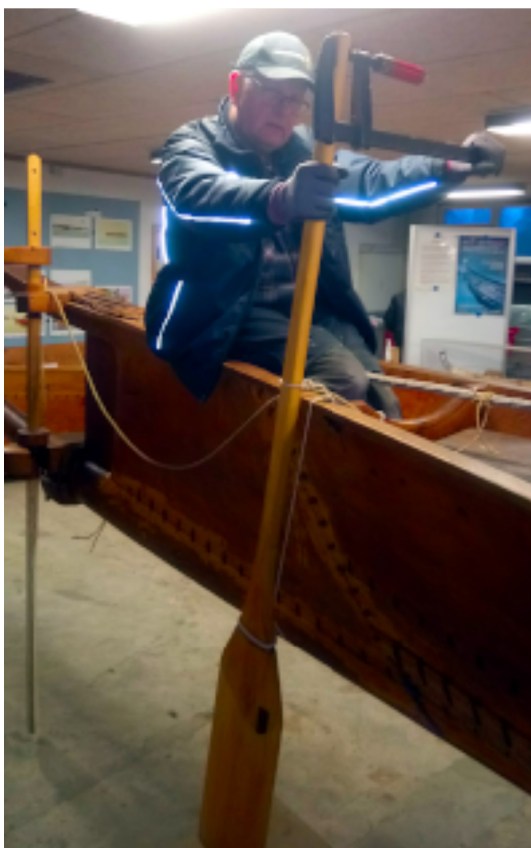
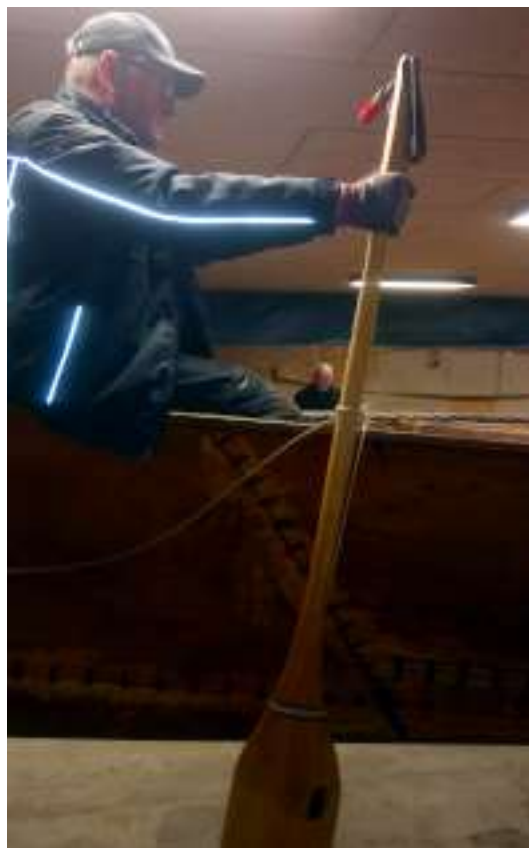
Billede 8: Rorgængereren på et sæde -

Billede 7: - anbragt over begge rælinger.

Som Nationalmuseets opstilling kunne være realiseret, dog med løst ophængt ror.

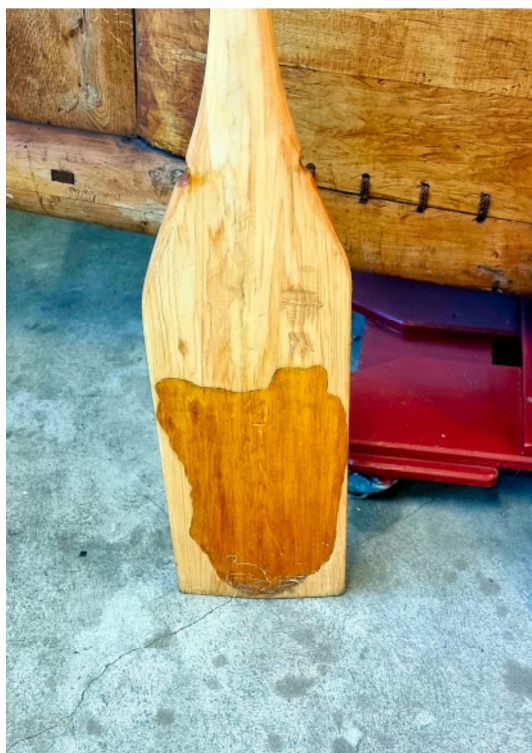
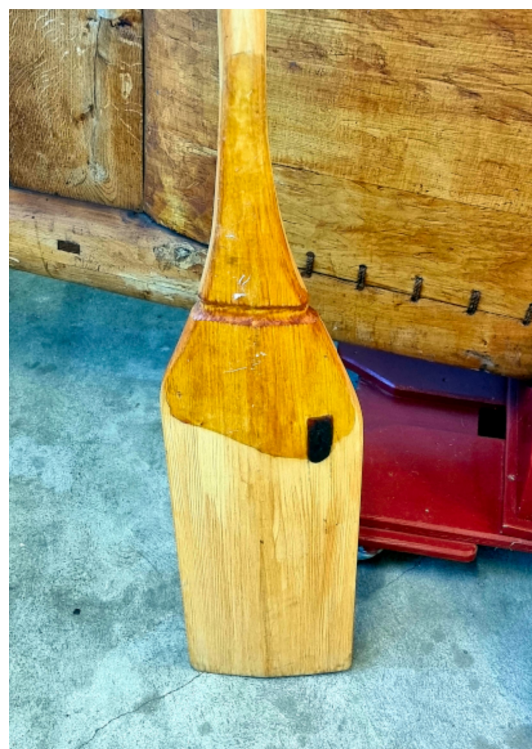
Billede 9: Ror med markering af det fundne (for).

Billede 10: Ror med markering af det fundne (agter).

Formen af de fundne dele er fremstillet ved at skalere billederne op til de angivne dimensioner i et billederedigeringsprogram (GIMP⁵). Dette billede er opdelt i segmenter af A4-størrelse og disse segmenter er derefter printet på i alt 6 stk. A4-ark, som så er klistret sammen til et fuldstørrelses billede. Konturen fra dette kunne overføres til rorbladet.

Konturen fra det forreste rorstykke blev aftegnet øverst på vores ror og konturen fra det agterste rorstykke blev aftegnet på den anden side af vores ror nederst. Se billederne ovenfor.

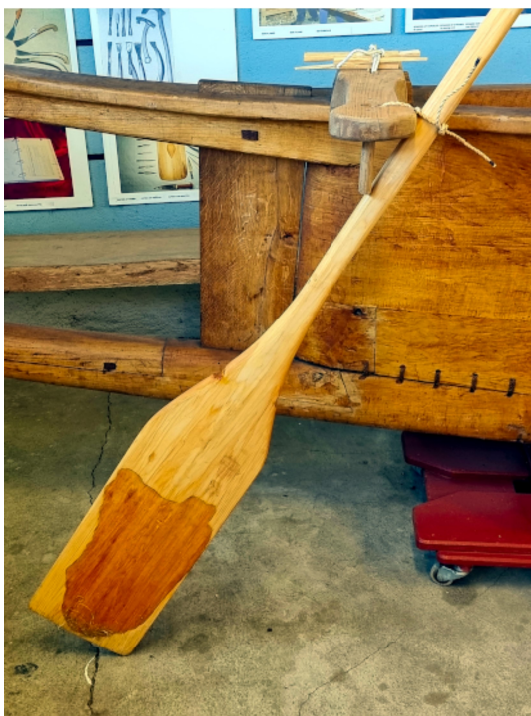
*Billede 11: Roret anbragt på det forreste prøve-
stykke*

Roret er anbragt på vores forreste prøvestykke, for også at vise et ror her, men hvis vi har brug for det ved en sejlads, kan det nemt overføres til Tilia.

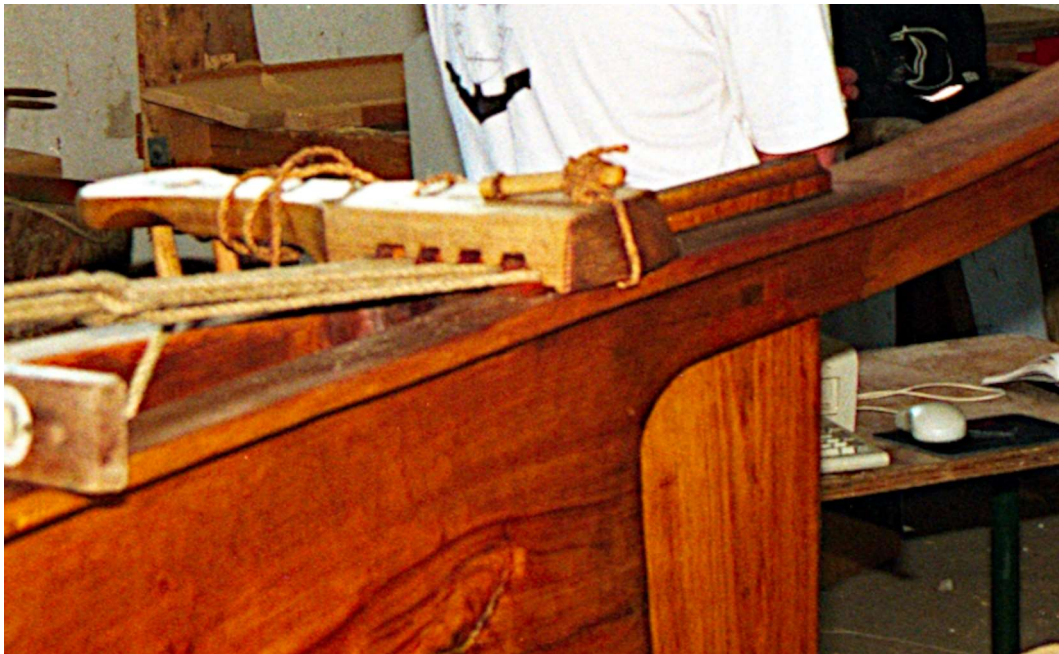
Udsparingerne i armens bund skal passe ned over stævnklodsens klamper, men komme i karbolage med det stræktov vi har udstyret båden med. Armen skal fastholdes med snore, trukket gennem hullerne i armen og ned gennem firkanthullerne i klamperne og fastbindes.

Billede 14: Armen monteret.

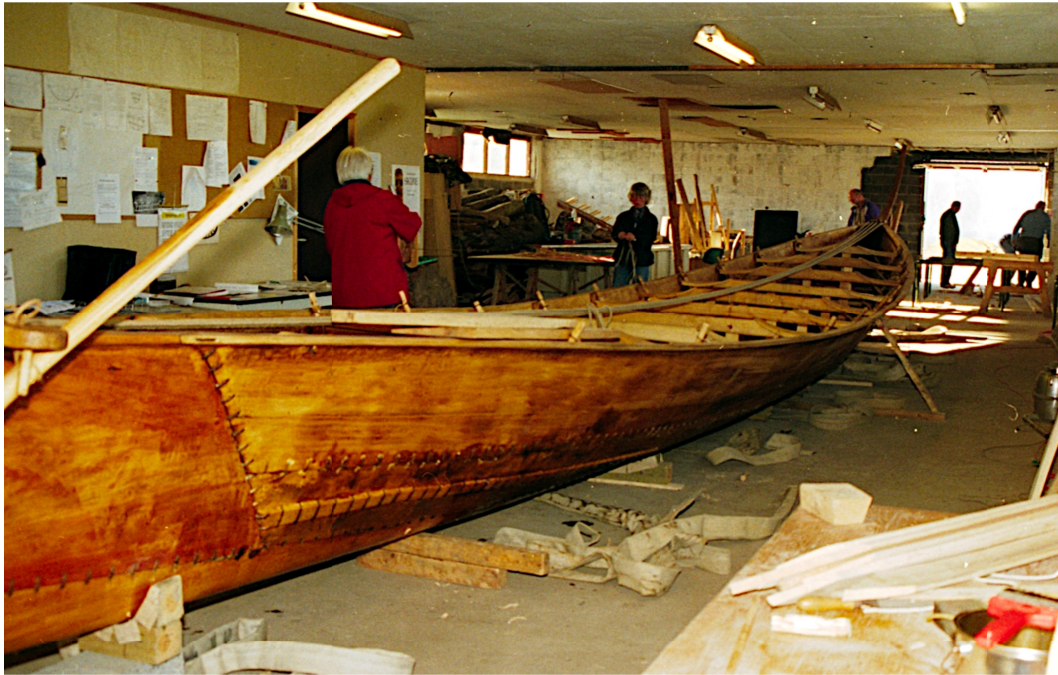
Billede 15: Roret ophængt i udlæggerarmen.

Udlæggerarmen kom aldrig i brug til søs.

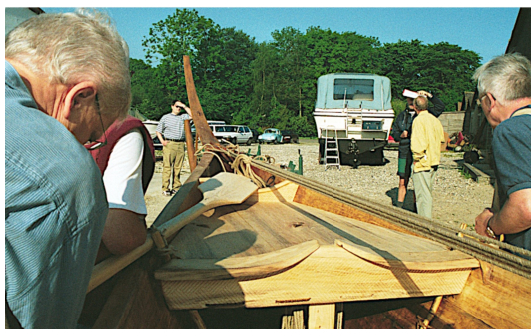
Billede 16: Roret bundet fast til ribbestativ nr. 1, styrbord svøb.

Vores hovedror blev ophængt i styrbords side i tofte 1's svøb af hassel.

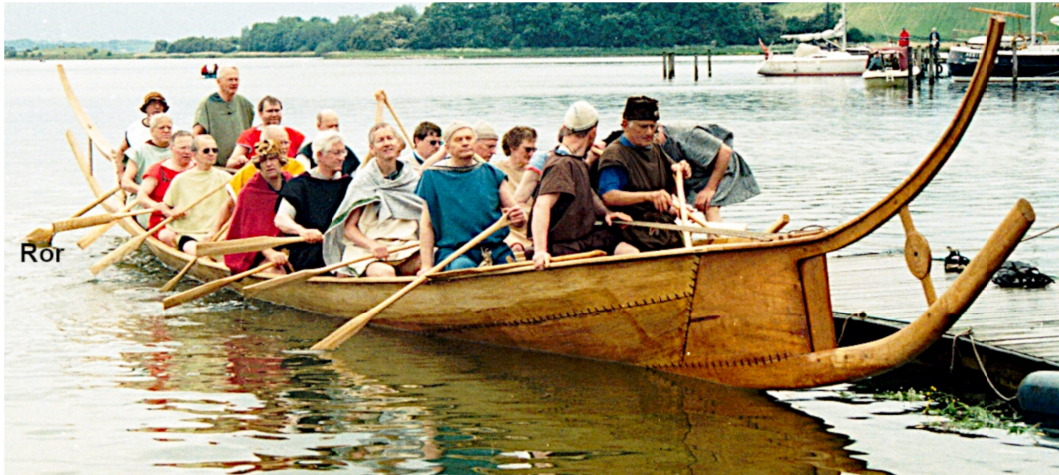
Billede 17: Rorets placering (markeret), styrbord, agter. Fra jomfruturen.

Krav nr.	Krav	Opfyldelse
1	Virkning	Dårlige styreegenskaber. På billede 17 ses Rorgængerens lægge roret ud til styrbord side, båden drejer til styrbord og bremses. Det er nærmest umuligt at dreje til bagbord med denne metode, roret begrænses af bådens skrog. Det bremser båden ved store rorvinkler.
2	Sikkert for båden	Det er ikke godt at båden ikke styrer lige godt til begge sider.
3	Placering	Rorgængerens sidder godt og sikkert.

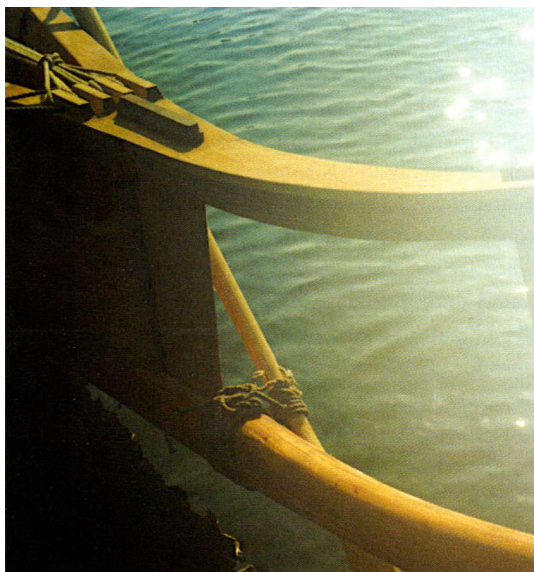
Billede 19: Roret fastgjort til det nederste agterhorn.

Det er nu muligt at dreje roret om rorstammen, som man også gør det på et vikingskib. Trækker man rorpinden ind mod sig, svinger båden mod styrbord og væk fra sig, mod bagbord. Båden drejer nu lige godt til begge sider, og gør det godt!

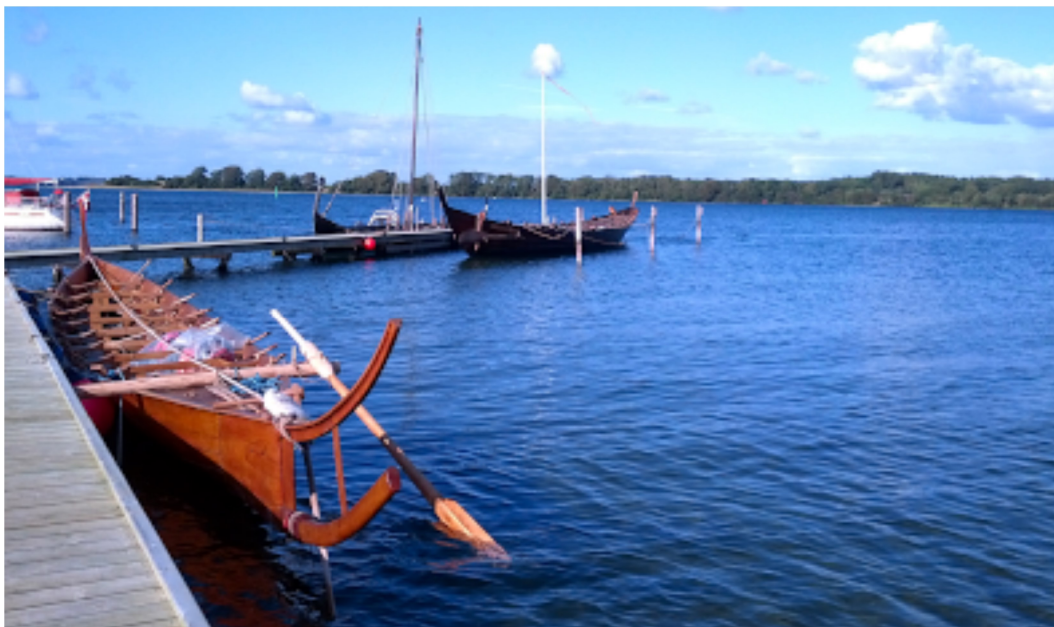
Billede 20: Et nyt ror, anbragt på en tværbom.

- En tværbom, ca. 200 mm i diameter. Den blev anbragt lige agten for agterste tofte og var forsynet med udskæringer til to siddepladser. Den blev fastholdt med surringer ned til ribbestativets klamper i begge sider, surringerne blev spændt hårdt ved at dreje tørt ind i dem med en terts. Bommen var forsynet med en kraftig lodret tap uden for Tilias ræling. Det var omdrejningslejet for roret.
- En lang rorstang med et isat rorblad. Rorstangen havde en fortykning med et aflangt hul, som skulle passe til bommens lodrette tap. Roret kunne drejes om denne tap til begge sider, dog mest til styrbord. Til bagbord var drejningen begrænset af Tilia skrog.

Da Tilia var i vandet på Nordborg Sø i forbindelse med Historisk dag ved slottet den 8 august 2015 var der anledning til at afprøve det nye ror-arrangement. Det består af en lang åre, som er lejret på en tværbom. Denne bom er fastgjort umiddelbart agter for toften ved løftingen. Åren er fastgjort til en tap i tværbommen, som tillader den at dreje fra side til side og den kan derfor virke som ror. Desuden kan den bevæges i lodret retning således at den kan komme fri af bunden, når Tilia skal løbe ind på en strand.

Konklusion: Det nye ror er tungt at betjene og venderadius for båden er skønsmæssigt tre gange så stor som med det gamle ror.

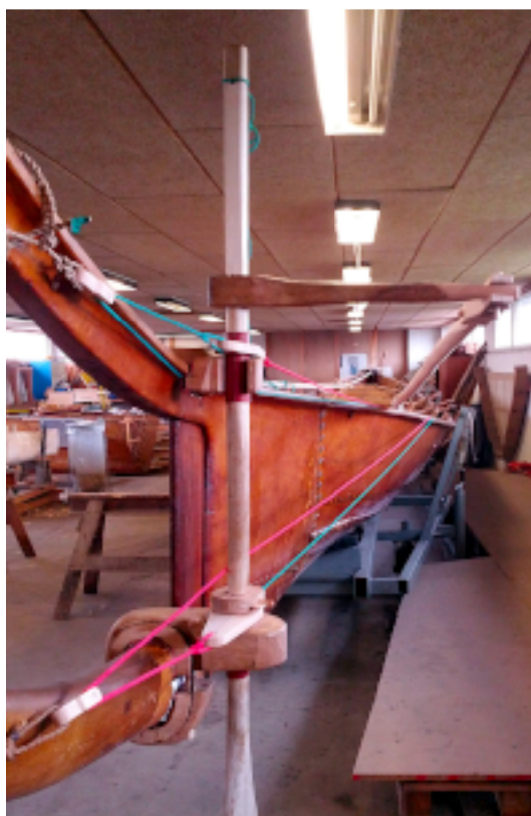
Billede 21: 1. udgave af rorplacering med rorløkker og snoretræk.

For at fastholde roret i løkkerne, blev der fremstillet nogle asketræsplader hvori der kunne bindes nogle snore. Disse snore blev, via div. vejviserblokke, fremført til Rorgængerens plads, hvor der var fire klamper. Det holdt roret på plads i rorløkkerne.

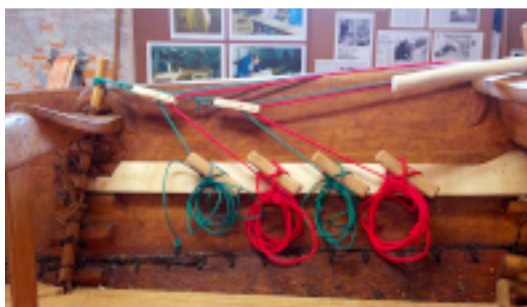
Billede 22: Klampebænk.

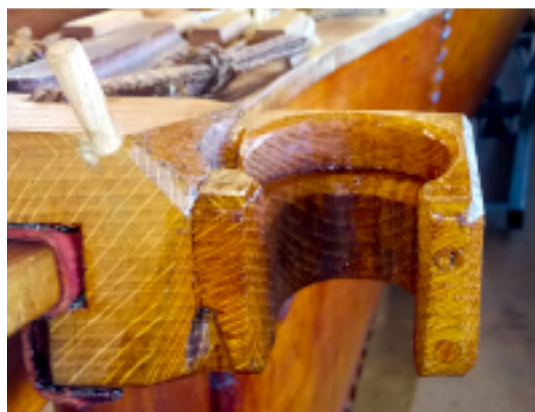
I begge beslag til rorløkkerne, blev de U-formede slidser modificerede, så de fik en nøglehulformet udsparring.

Billede 23: Øvre rorbeslag, set fra agter.

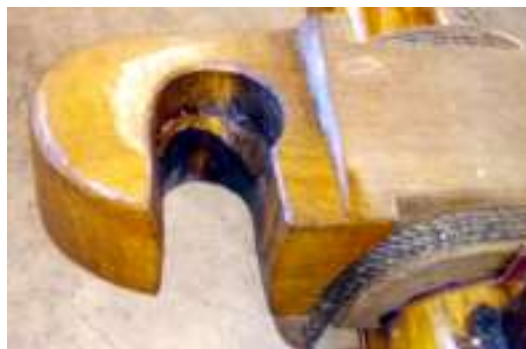
Billede 24: Nedre rorbeslag, set fra for.

Tilsvarende blev rorstammens lejerung erstattet af en ny med en neddrejet hals, som passede i den nedre rorløkkes nye hul.

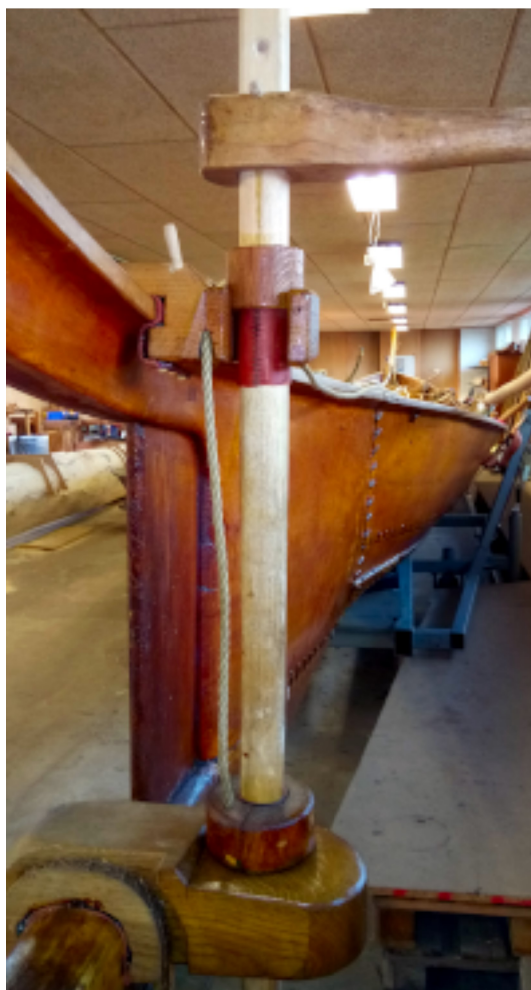
Der blev fremstillet endnu en egetræsmanchet til den øverste rorløkke med en ydre diameter som passe ned i fordybningen i rorløkken, roret bliver herved låst ved sejlad i begge retninger.

Billede 26: Roret monteret.

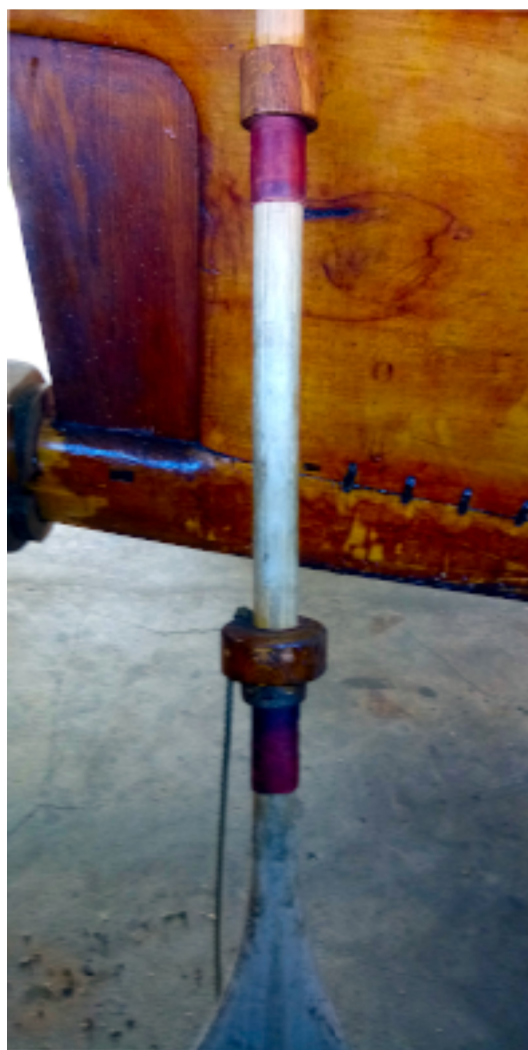
Billede 25: Det nedre rorleje og den øvre styrering.

For at kunne hæve roret ud af låsene i rorløkkerne, blev der i rorlejet boret et hul til en line, der blev ført gennem en skrå boring i det øverste beslag. Linen blev ført frem til spantestativ 1, hvor den fik monteret et håndtag. Der blev ligeledes lavet en løkke på linen. Løkken kunne anbringes på spantestatивets svøbende, det afpassedes sådan at roret blev løftet maksimalt, når linens løkke blev anbragt på svøbet.

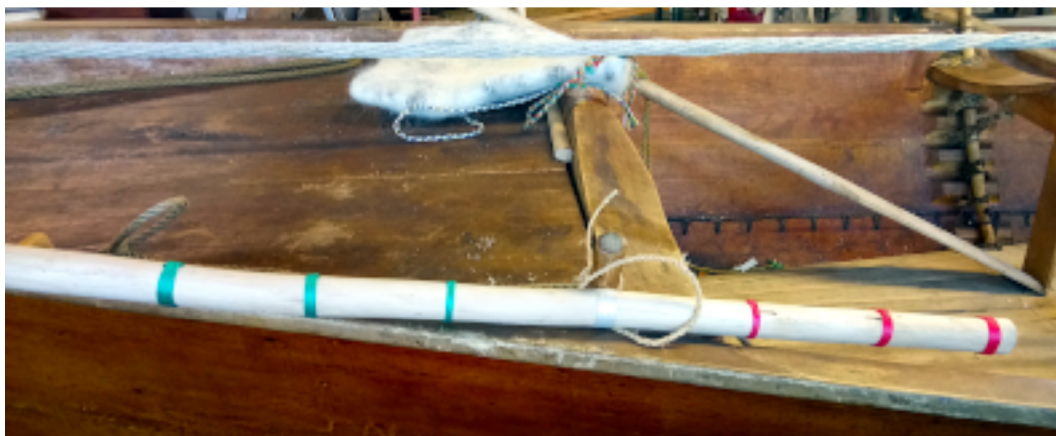
Billede 27: Rorudslagsmarkeringer, 15° interval, hvid: neutral, grøn: styrbord og rød: bagbord.

I kardanleddet mellem rorpind og -forlænger, er der en begænsning for rorudslaget på ca. 45°, rorudslag over 30° bevirker, at roret bremser bådens fremdrift.

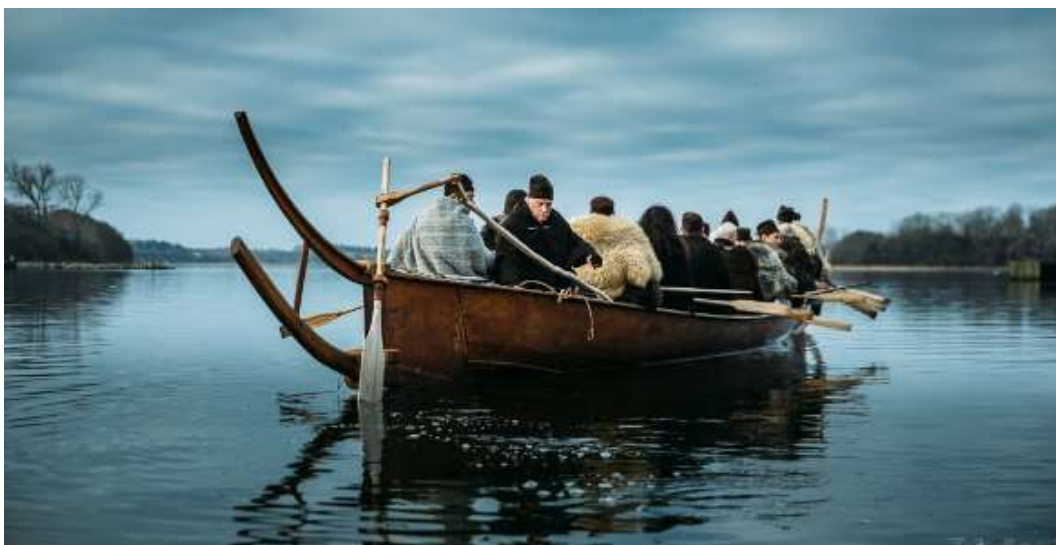
Billede 28: Ror hoppet ud af nedre rorleje.

Roret blev skubbet ud af rorlejet, da det stødte på en mindre revle lige efter søsætningen, man kan ikke sætte roret igen hvis der er fremdrift i båden. Vi fik hjælp fra følgebåden.

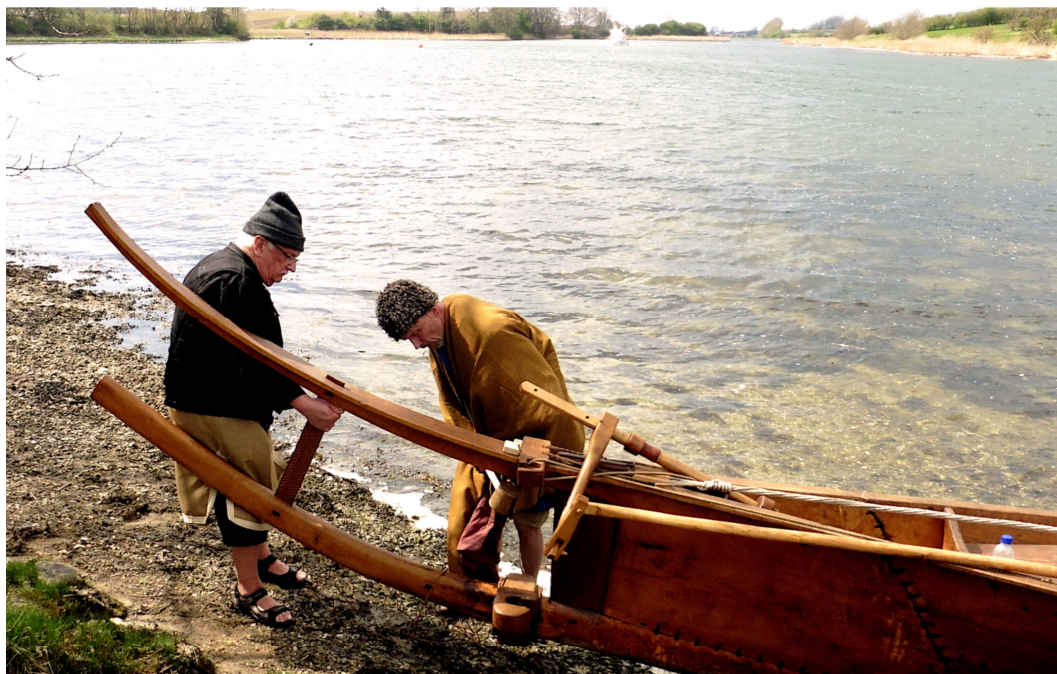
2. gang var i 2018, igen ved en filmoptagelse, denne gang for SVT (De första svenskar-na). En del af sejladsen foregik i Melsvig. Her er der et lavvandet område, som man fik sig forvildet ind over. Roret tog bunden, temmelig hårdt, det bevirkede, at det nederste rorleje blev skubbet agterud på det nederste horn. Nu er det så heldigt at hornet er konisk, så der blev ikke ødelagt noget, hverken på Tilia eller roret, men man måtte ”humpe” sig tilbage til Johannes’ anløbsplads, hvor rorlejet blev sat på plads igen.

Billede 29: Reetablering af nedre rorleje.

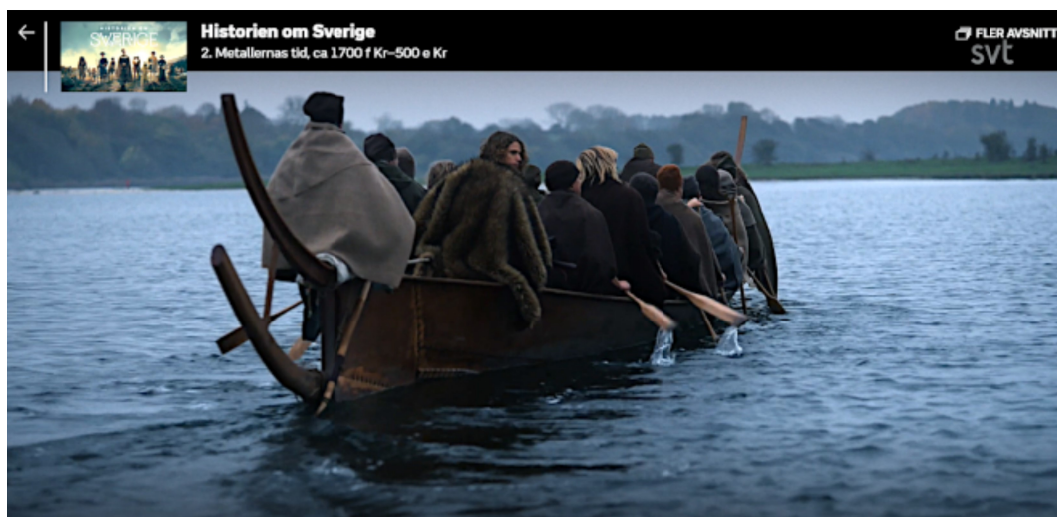
Billede 30: Roret på sin gamle plads. Snip fra SVT's Historien om Sverige.
