Hjortspringbådens Laug

Byggeproces. Harpiks, tælle, ++

Hjortspringbådens Laug. Byggeproces. Harpiks, tælle, kalfatring, beskyttelse og lim.

Medlemsmappen nr. 4.09.

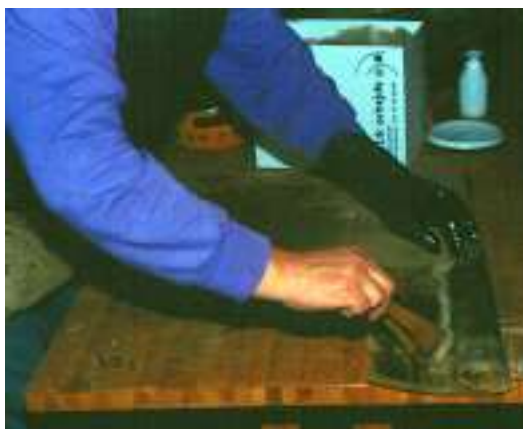
I *Rosenberg*, er der ingen beskrivelse af tætningsmateriale mellem bådens planker, men der må nødvendigvis have været noget. Vi valgte at bruge kartet uvasket fåreuld, det blev formet som "pølser" af ca. 30 cm længde og 2 cm diameter. Disse blev gennemvædet med flydende, opvarmet, oksetælle.

Fig. 1: Præparering af fåreuld.

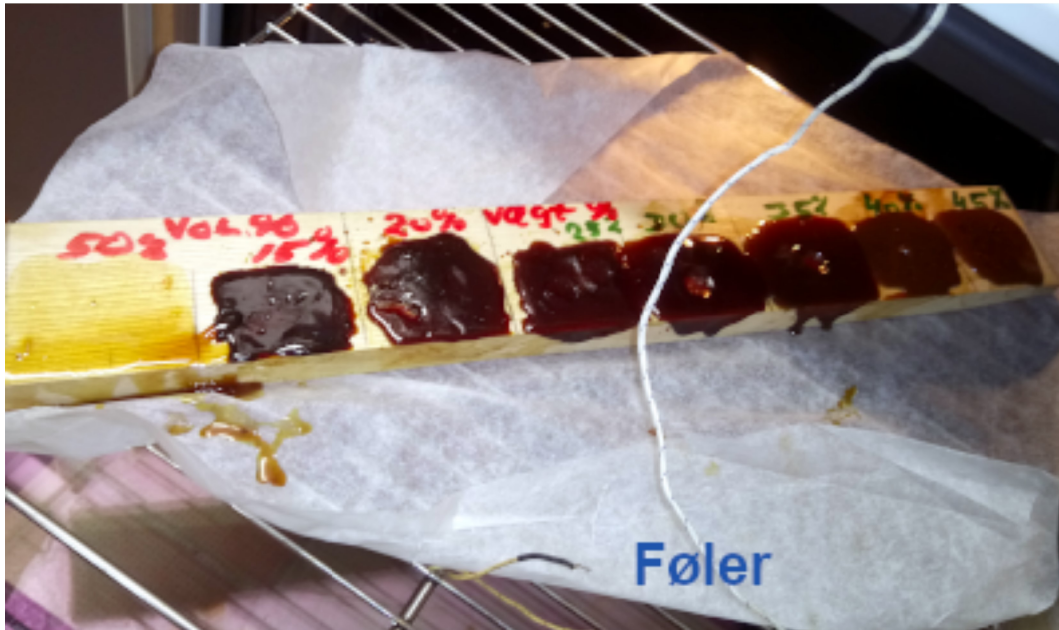
Fig. 3: Testemne for blandingsforhold.

Der blev forberedt et stykke træ, hvorpå der kunne anbringes mindre klatter af forskellige harpiks/tælle-blandinger. Der blev beregnet hvor meget der skulle tilføres den bestående blanding. Prøven blev anbragt i vores bageovn, som blev indstillet til den laveste temperatur, det er ca. 50 °C og lufttemperaturen i ovnen blev fulgt på instrumentet.

Man kan godt se hvorfor en 50% blanding ikke er så heldig.

Dette eksperiment medførte, at der blev valgt et blandingsforhold på 20% over vandlinjen og 25% under, sidstnævnte er lidt mere fleksibel.

En 15% blanding er sprød og knækker let.

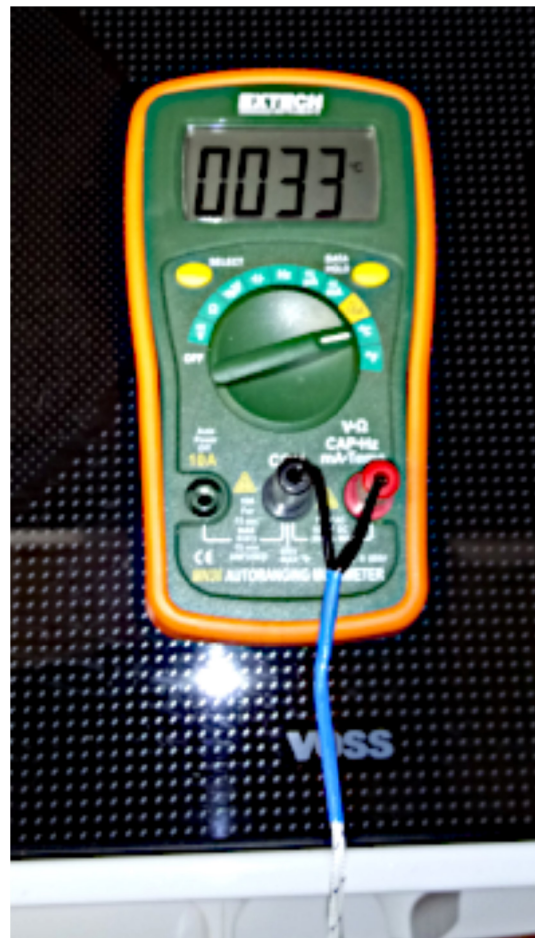
Fig. 4: Måleinstrument: temperatur.

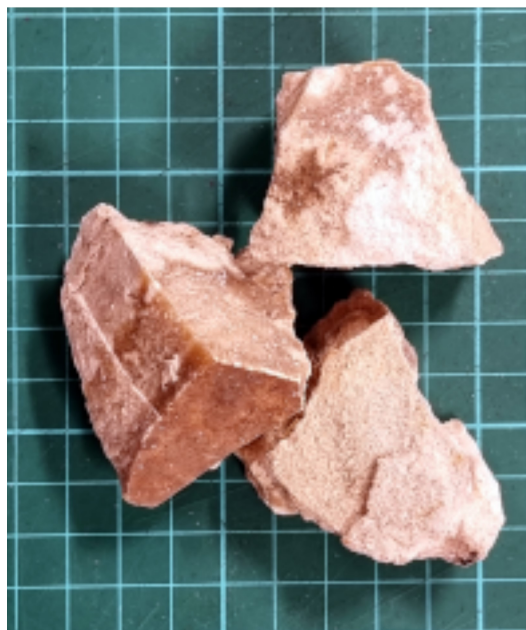
Vores beholdning af oksetælle stammer fra begyndelsen af det 21. århundrede og det har vist tegn på ælde. Det er nærmest blevet til "sten" og kan ikke bruges mere, derfor er der fremstillet en ny portion i 2018, det har Arne stået for. Når der bliver taget af tællen, dækkes tællelaget af hus-holdningsfilm, ud fra den betragtning at det er luftens ilt, der bevirker forsteningen.

Kalfatringen mellem bund- og sideplankerne, er enkelte steder, skubbet ud af spalten, her var tællen hærdet op til en hård masse. Det er først opdaget efter 22 år, de første syninger blev foretaget i november 1996. Om det har været et problem for 2400 år siden, ved vi ikke, da ingen, nu, kender levetiden for en båd dengang. Det ser dog ud til, at de fundne rester af harpiksdækning i Hjortspringfundet, nu er hærdet efter de 2300 år, der er gået, indtil den igen så dagen lys i 1922.

Fig. 5: Hærdet oksetælle.

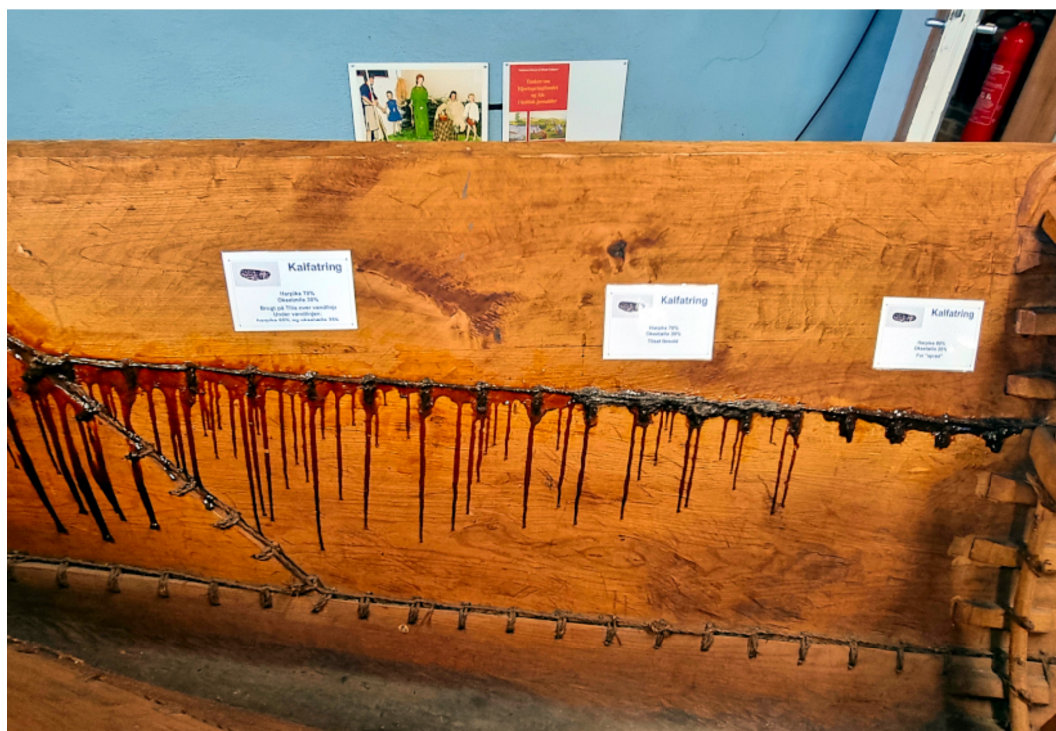
Harpiksblandingen er meget følsom for omgivelsernes temperatur, den bliver blød og løber let, især er solopvarmning et problem.

Fig. 6: Løbende harpiks. Prøvestykket var på en udstilling ved Haderslev Museum, en solskinsdag i 2023.
